Mémoire

Pour l'obtention du diplôme de Master

**Étude des matériaux et techniques de réhabilitation
de la place du marché de Ghardaïa**

Aujourd'hui, après plus de 22 ans de travaux de réhabilitation, la place du marché se trouve en état de dégradation au niveau de plusieurs sections de pavage en pierre aussi au niveau des façades, cela est principalement dû au manque d'entretien permanent à l'égard de celui-ci.

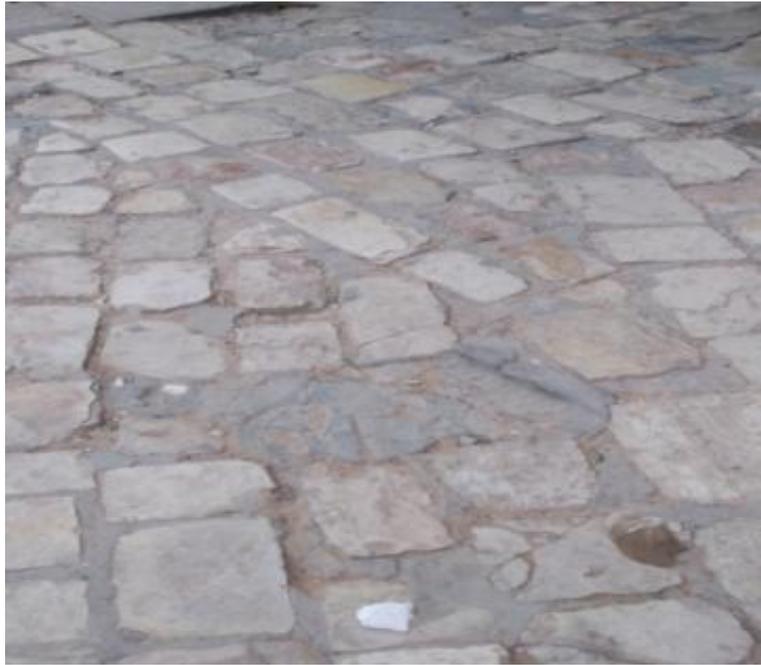
Photo 5.1 : Perte de cohésion structurelle due à une finition non soignée autour des points singuliers. Source : Auteurs

- Nettoyage les joints de pavés en pierre;
- Lavage les pavés en pierre à l'eau et les humidifier;
- Remplissages les joints selon les normes et dosage.

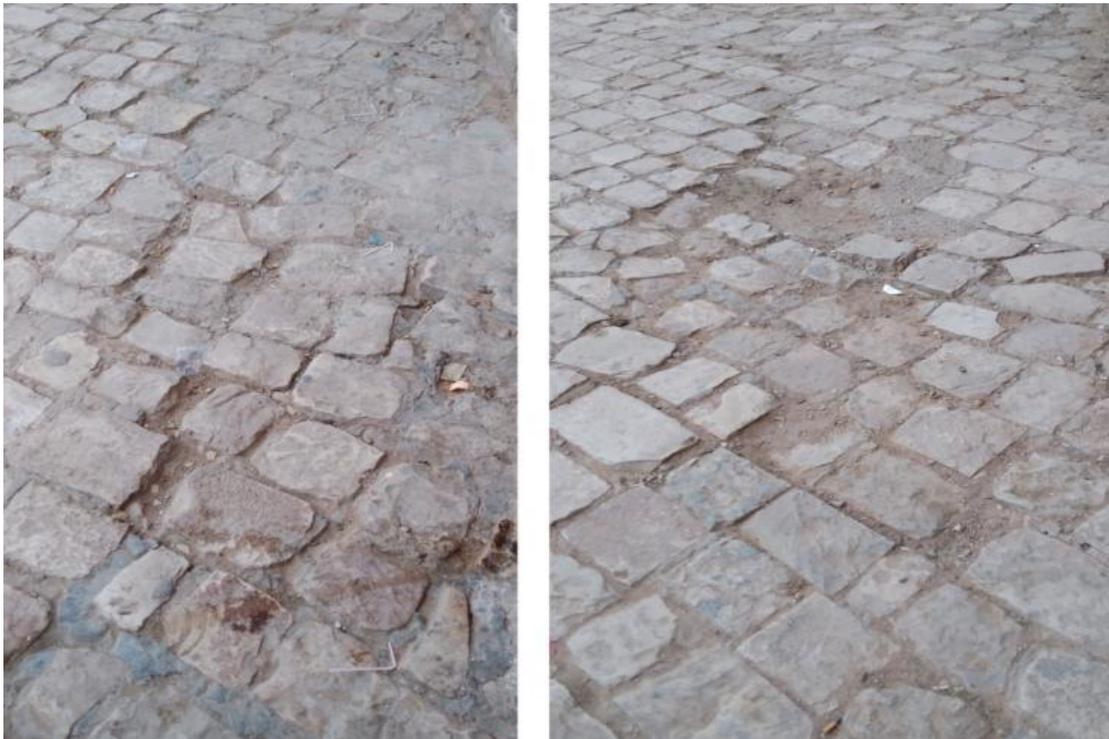
Photo 5.2: perte de cohésion structurelle due à un appareillage inadapté. Source : Auteurs

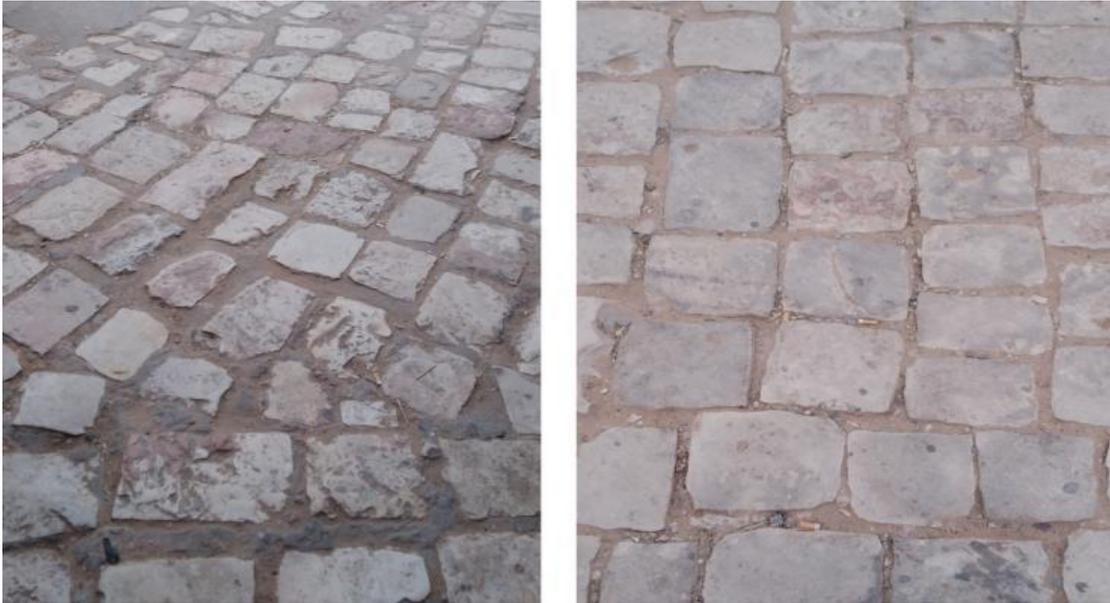
Photo 5.3 : Perte de cohésion structurelle du pavé due à des joints trop larges, à des joints trop étroits. Source : Auteurs

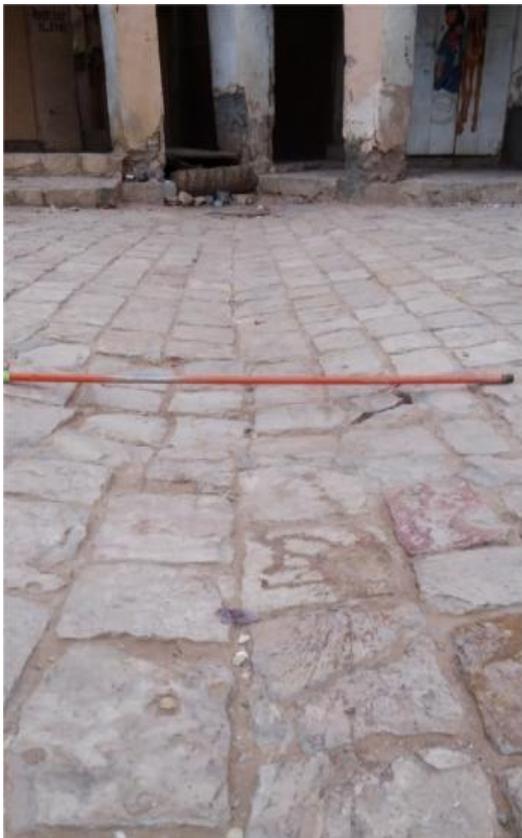
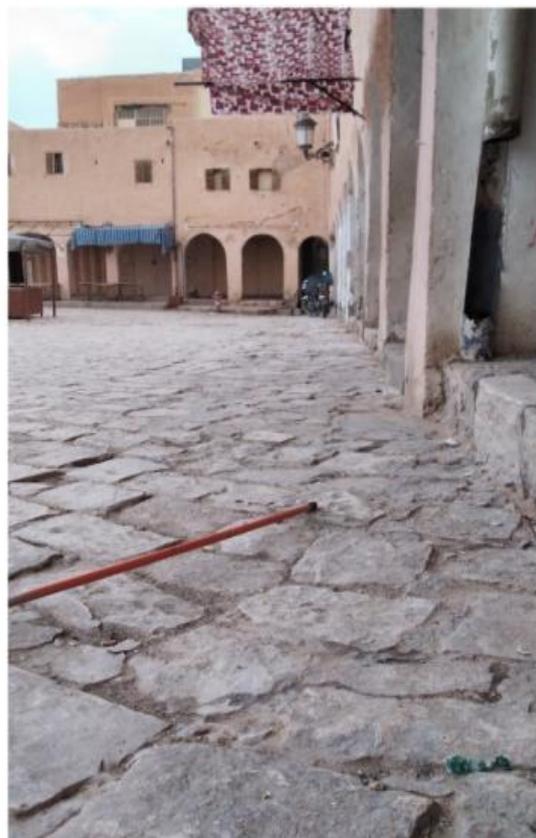
Photo 5.4 : Un mauvais compactage. Source : Auteurs

Au moment de réparer de telles dégradations, il est donc essentiel de commencer par supprimer les origines, qui peuvent se trouver au niveau de la fondation sous l'influence du trafic.

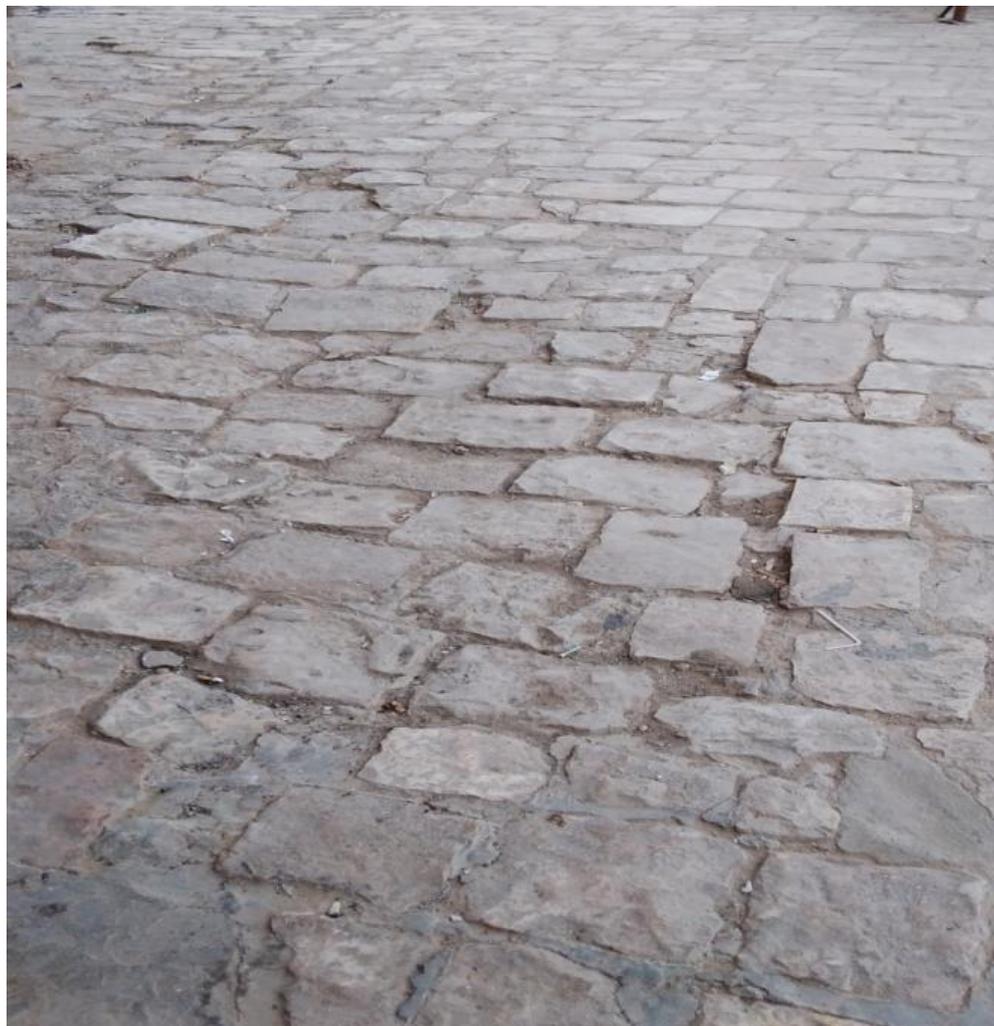
Photo 5.5 : Défaut de pose de pavés. Source : Auteurs

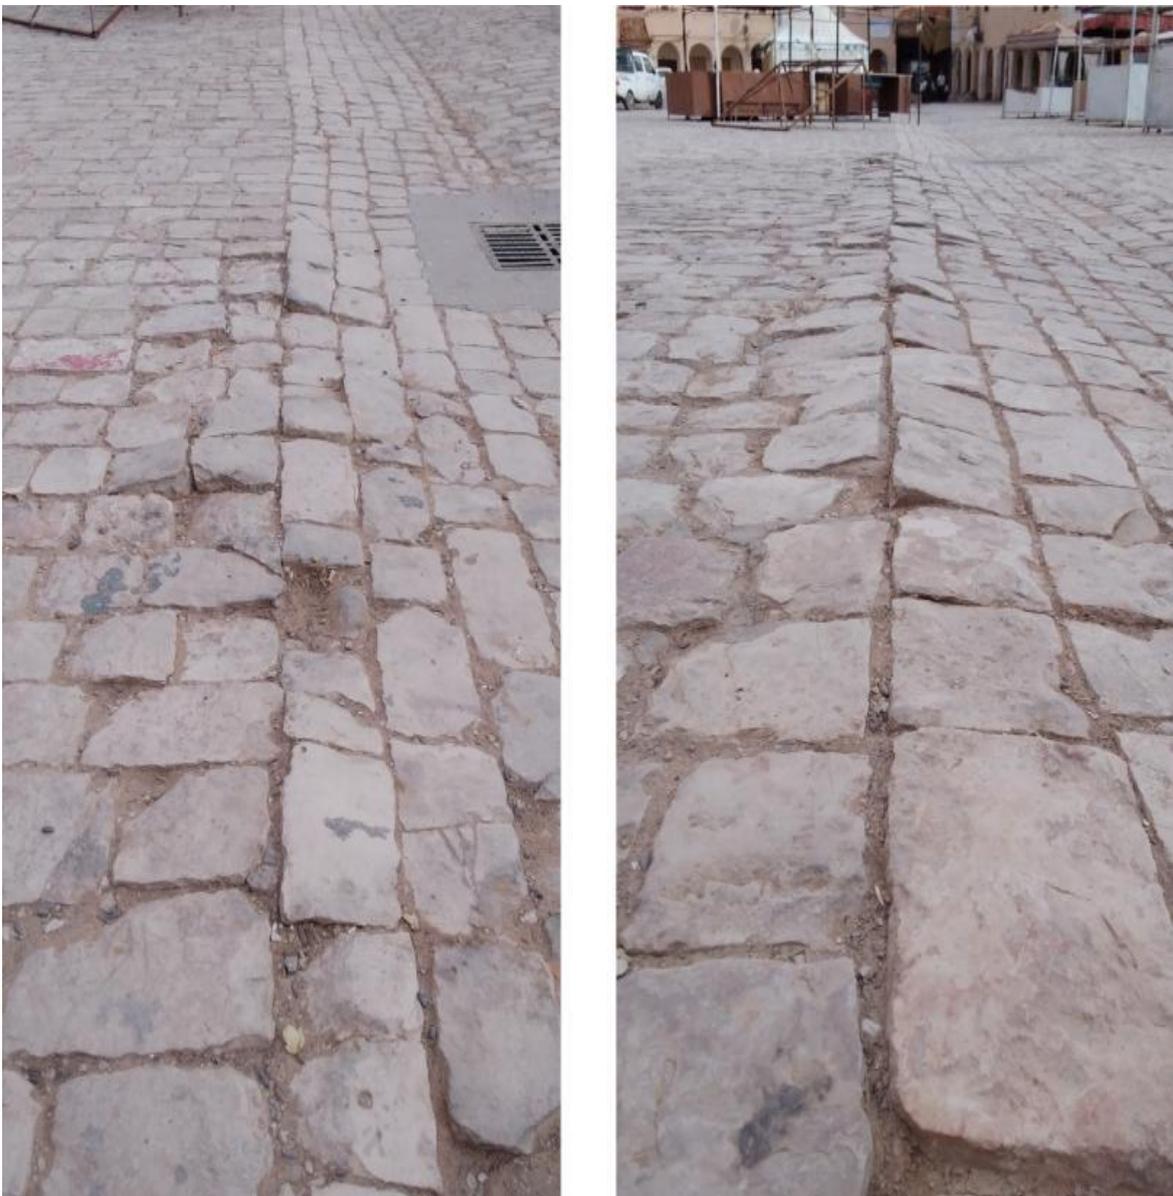
Les causes possibles d'un défaut d'uni longitudinal incluent des variations de dilatation thermique avec les contraintes correspondantes en cas de fondations liées, ainsi que des raccords avec d'autres parcelles du pavé qui a été réalisé par un autre entrepreneur.

Photo 5.6 : Défaut d'uni longitudinal.Source : Auteurs

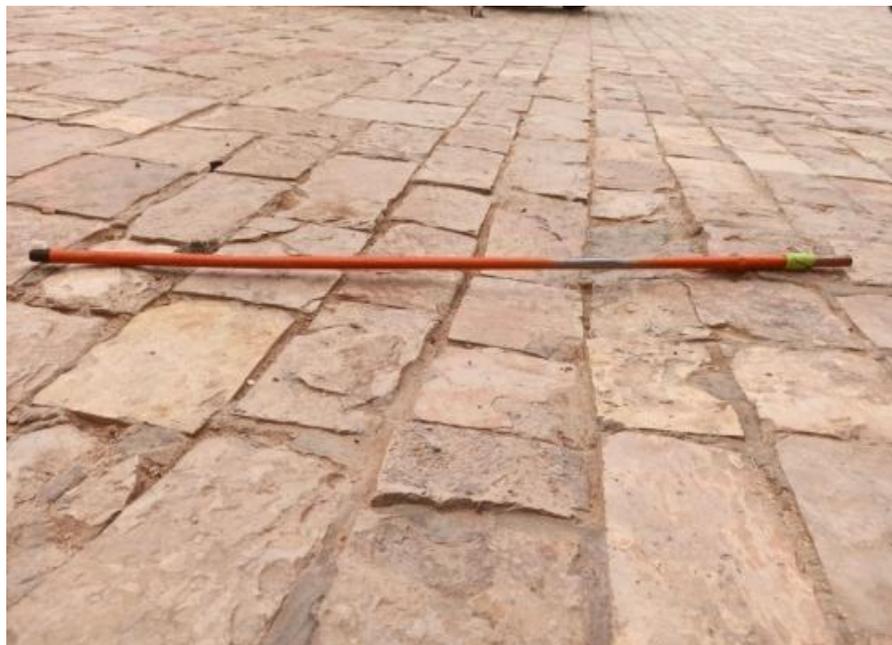
Des affaissements locaux peuvent être dus à des défauts dans la fondation suite à un mauvais compactage ou à un défaut d'uni ou à une accumulation d'eau dans une partie surfacique de pavés à une finition peu soignée autour des points singuliers.

Photo 5.7: Déformation locale. Source : Auteurs

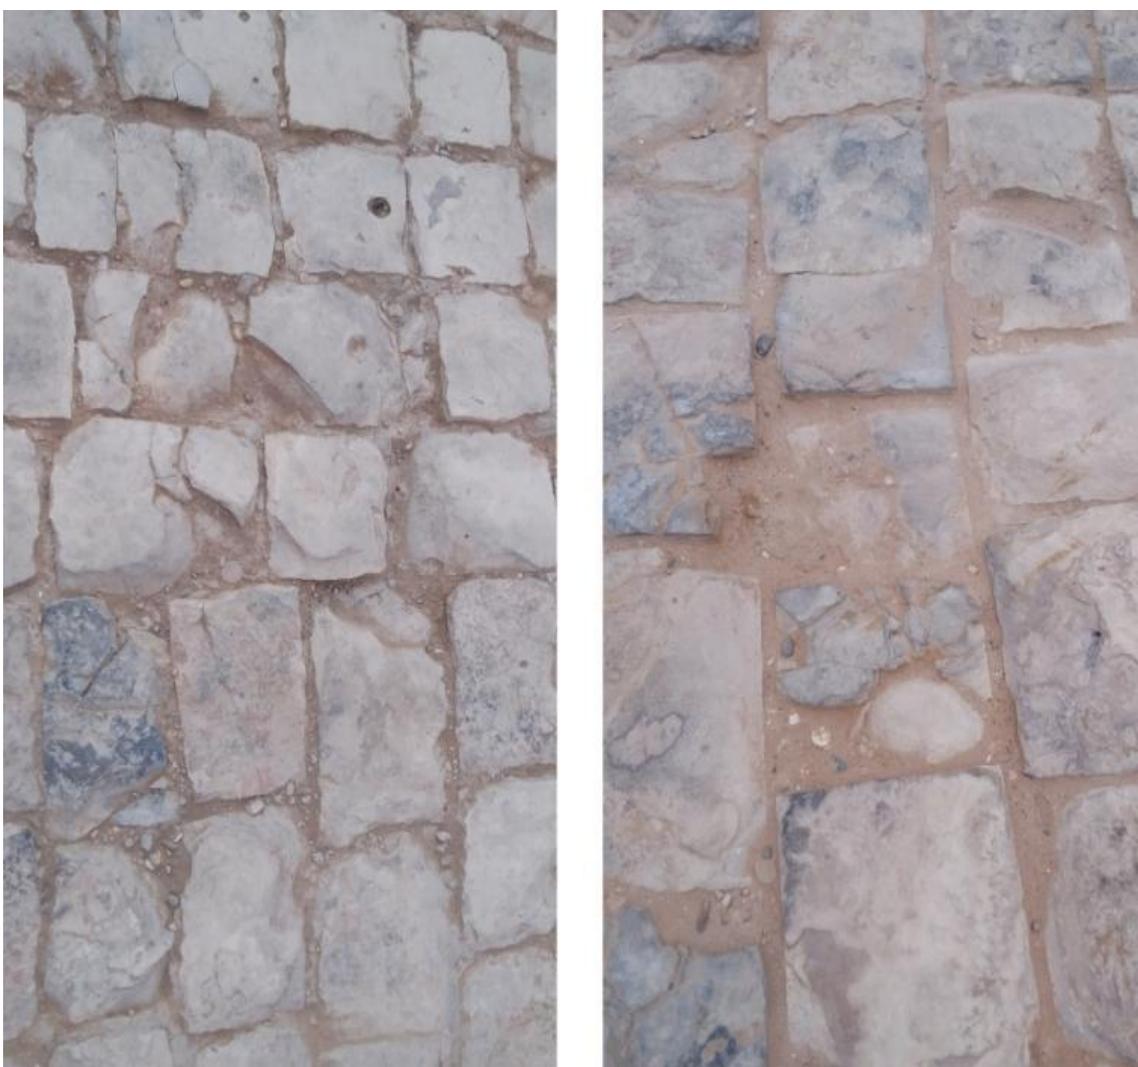
Cette dégradation s'observe au niveau de la parcelle Nord-Ouest dans la ligne de circulation des véhicules mécaniques entrant sur la place du marché

Photo 5.9 : Eclatement des pierres. Source : Auteurs

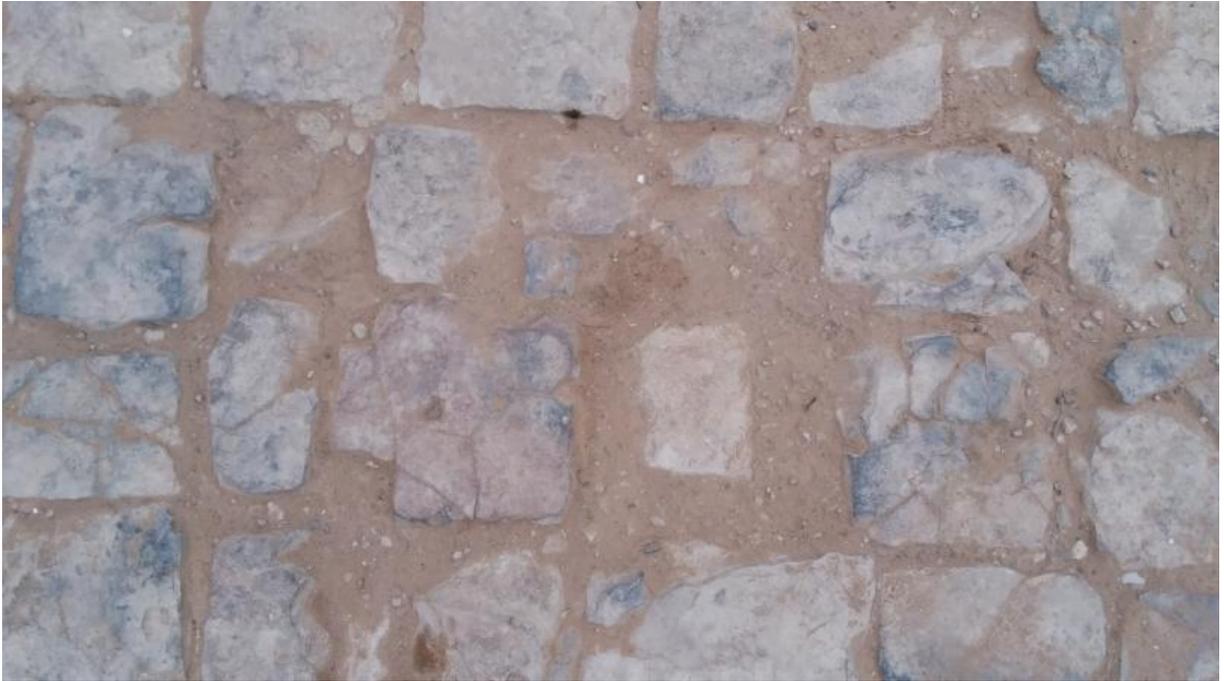
Photo 5.10 : Désintégration des pierres. Source : Auteurs

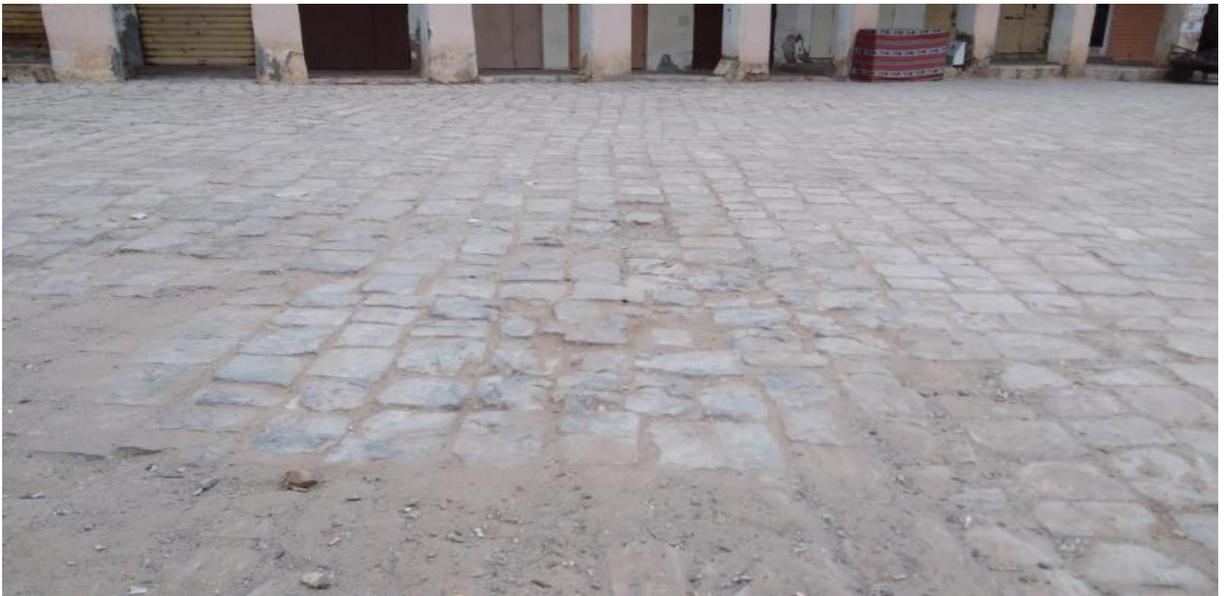
Photo 5.11 : Eclatement de pierres. Source : Auteurs

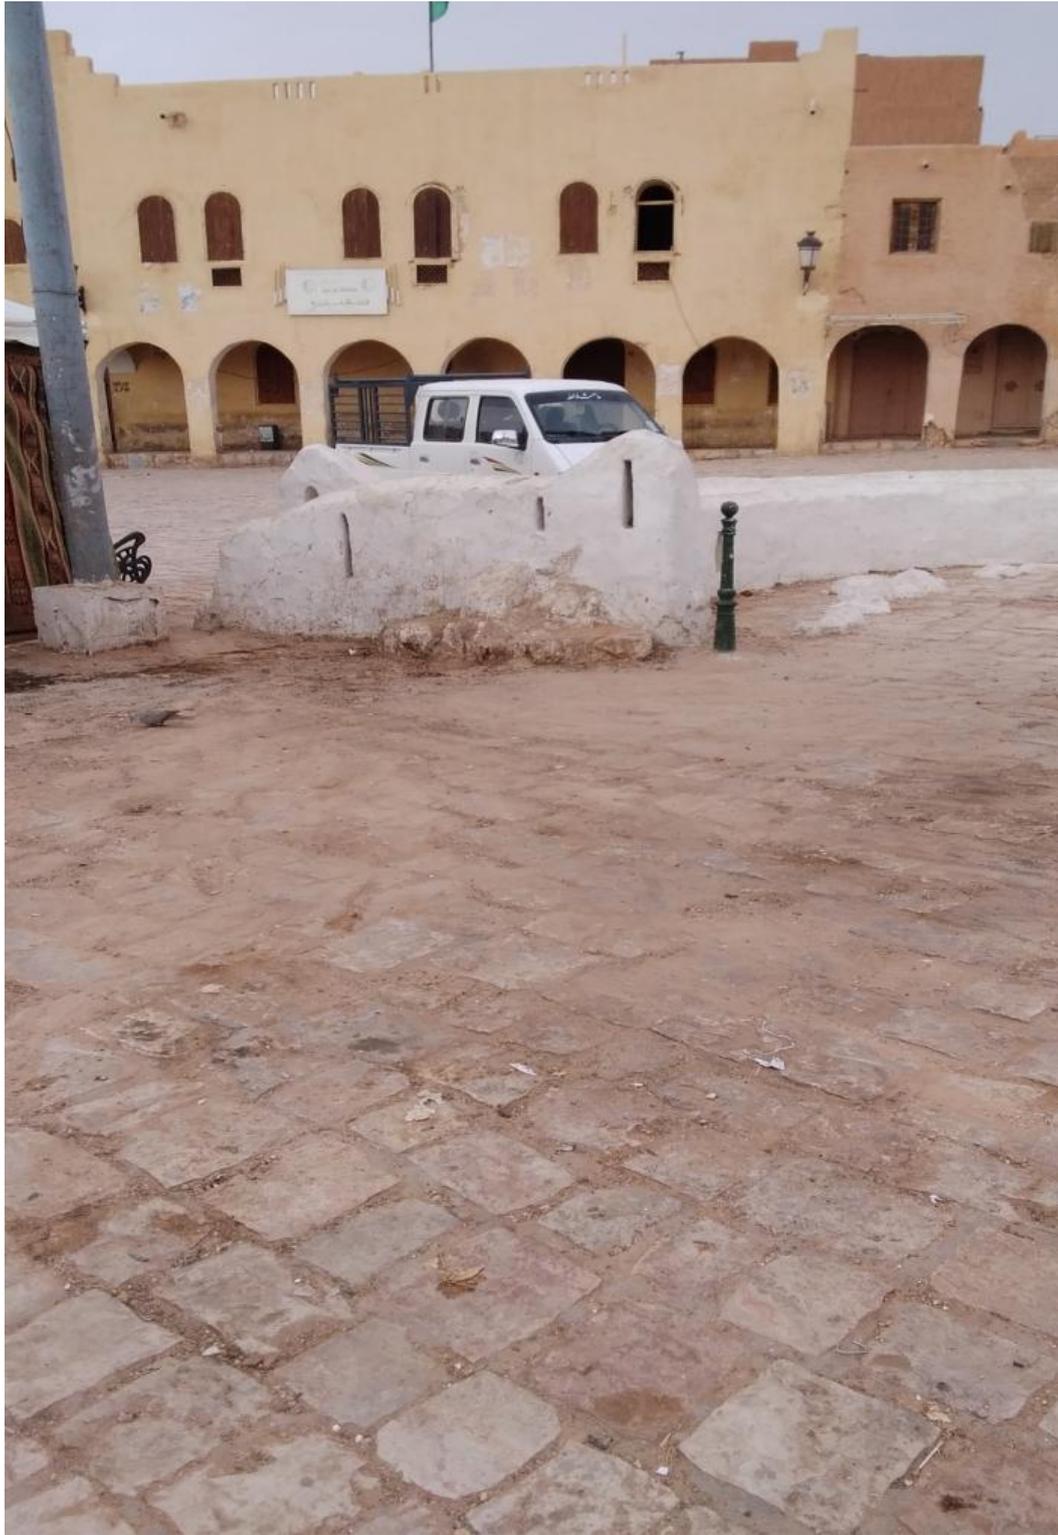
Photo 5.12 : Point de collecte des déchets ménagers. Source : Auteurs

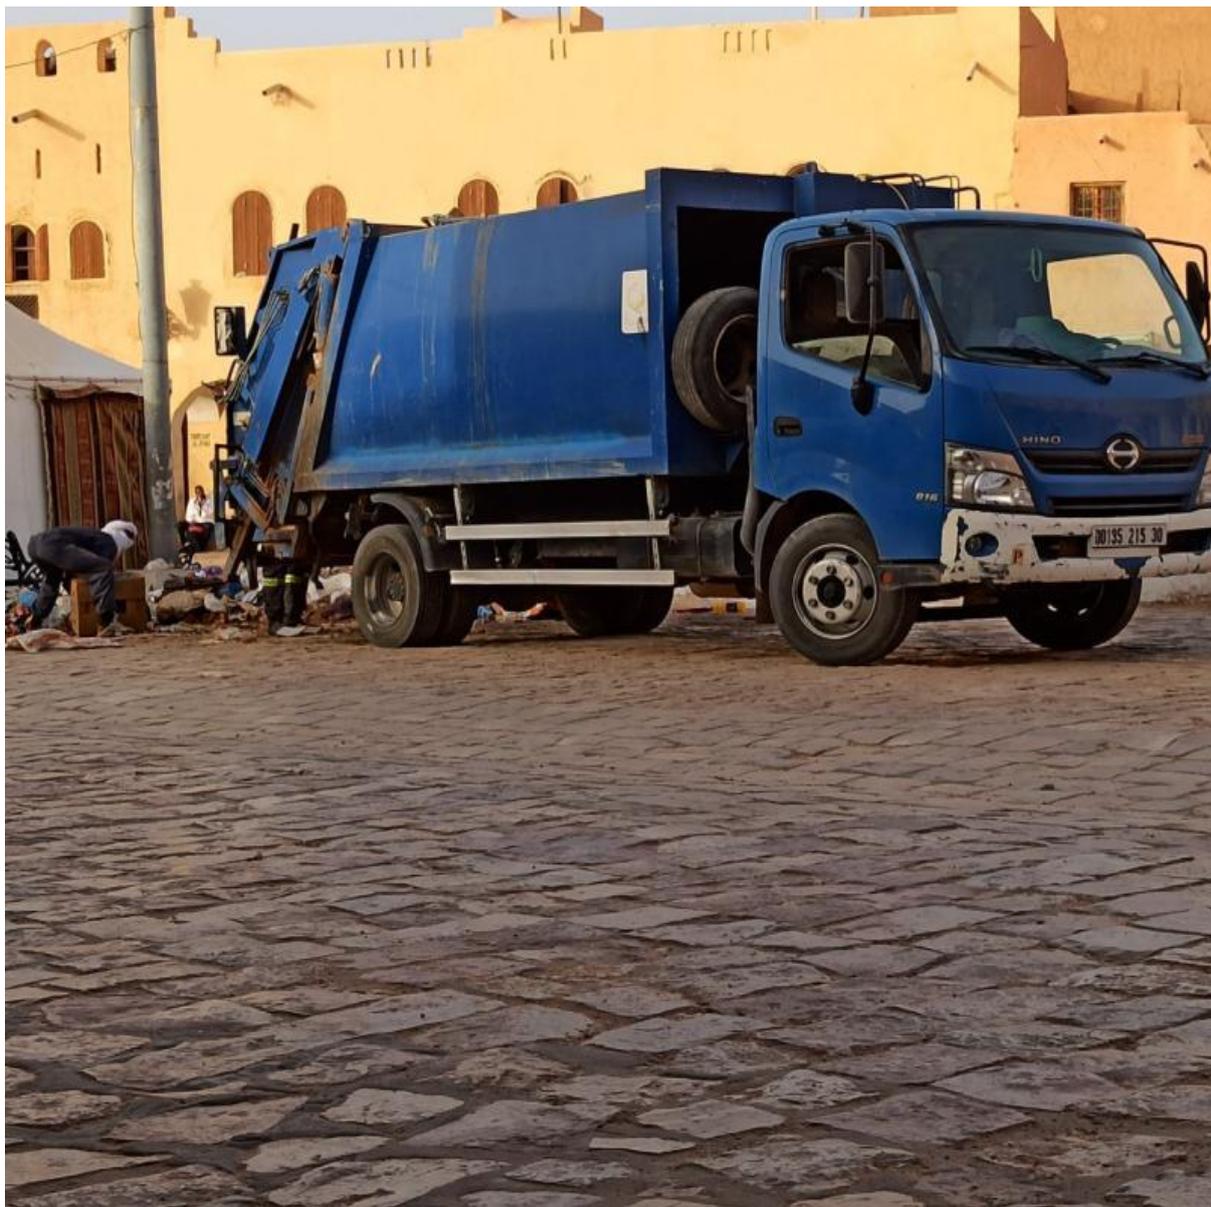
Photo 5.13 : Collecte des déchets. Source : Auteurs

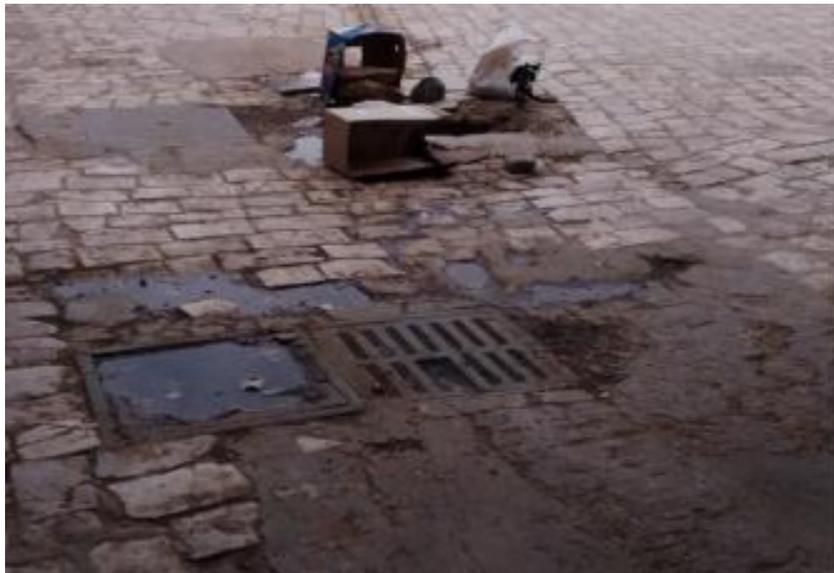
Cet avaloir est conçu dans le but d'évacuer les eaux de pluie de mousson s'écoulant de la rue en pente.

Photo 5.14 : L'avaloir est bouché. Source : Auteurs

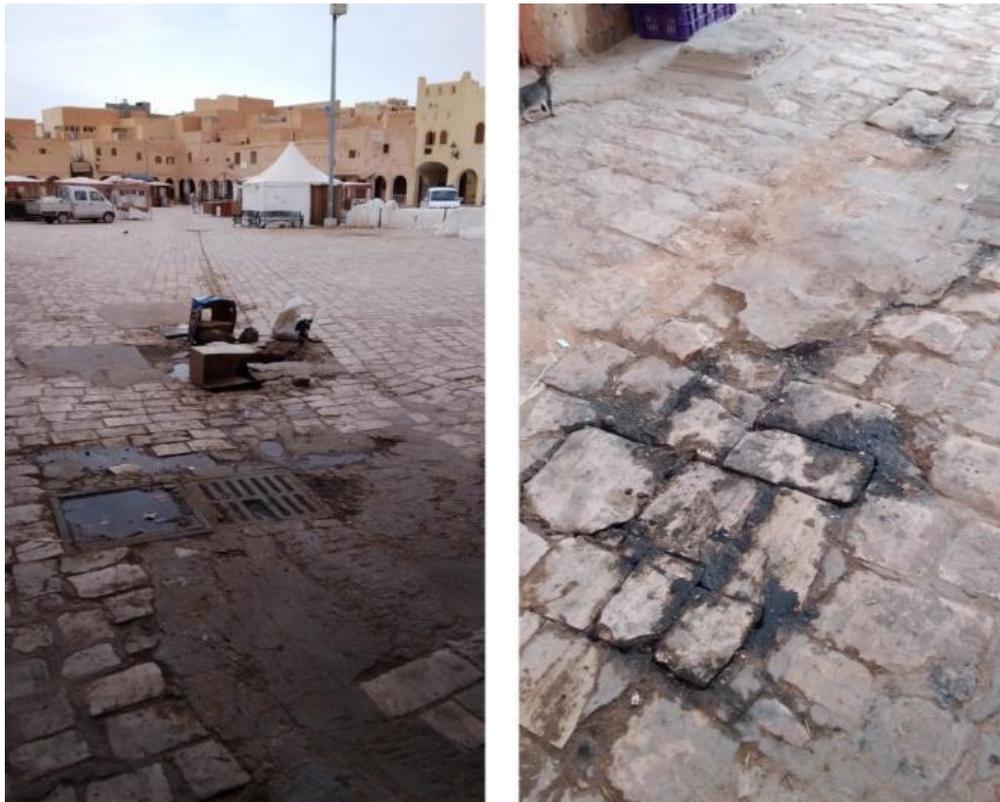
Photo 5.15 : Dégradations résultant d'un mauvais d'évacuation.Source : Auteurs

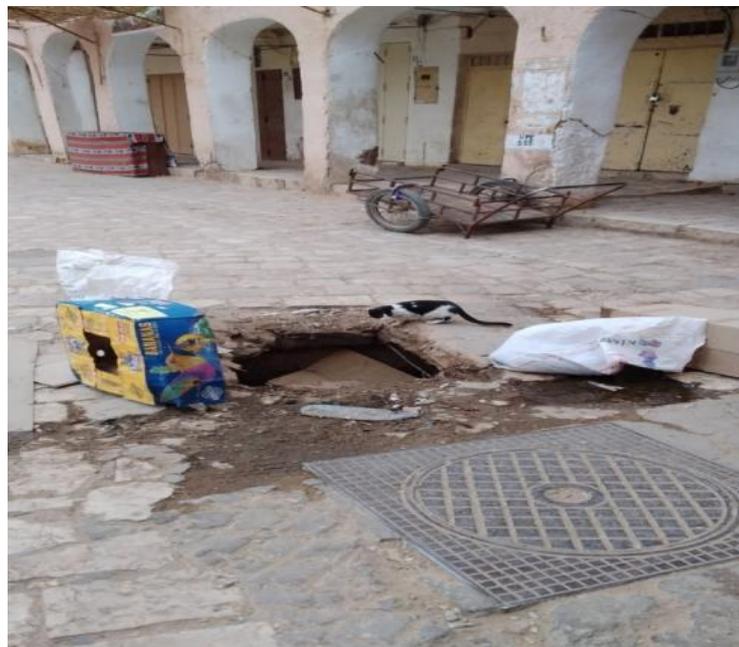
Photo 5.16 : Avaloir en état dégradé. Source : Auteurs

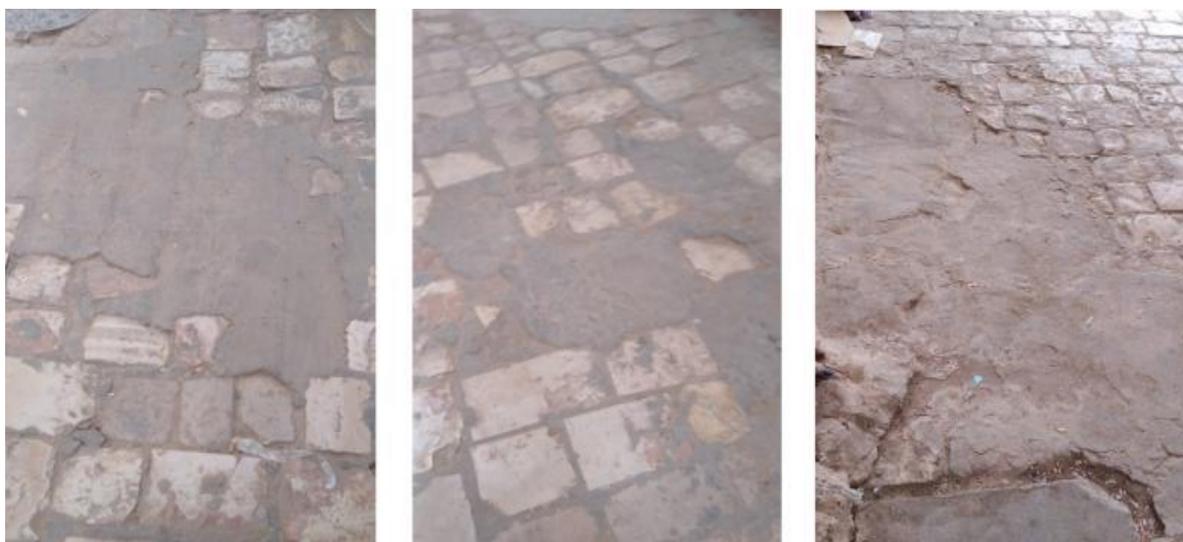
Travaux réalisés par les commerçants qui occupent le marché, avec des interventions individuelles pour tenter de réparer des trous de petite surface à l'aide d'une chape de béton ou pour remettre à leur place des pavés de mauvaise qualité.

Photo 5.17 : Restauration avec une chape de Béton. Source : Auteurs

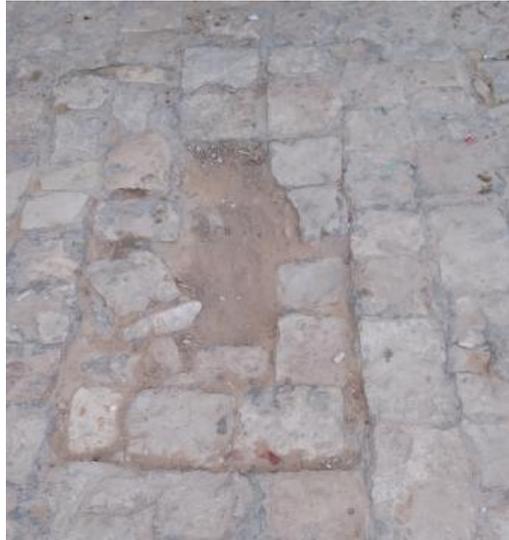
Photo 5.18 : Des pavés de mauvaise qualité. Source : Auteurs

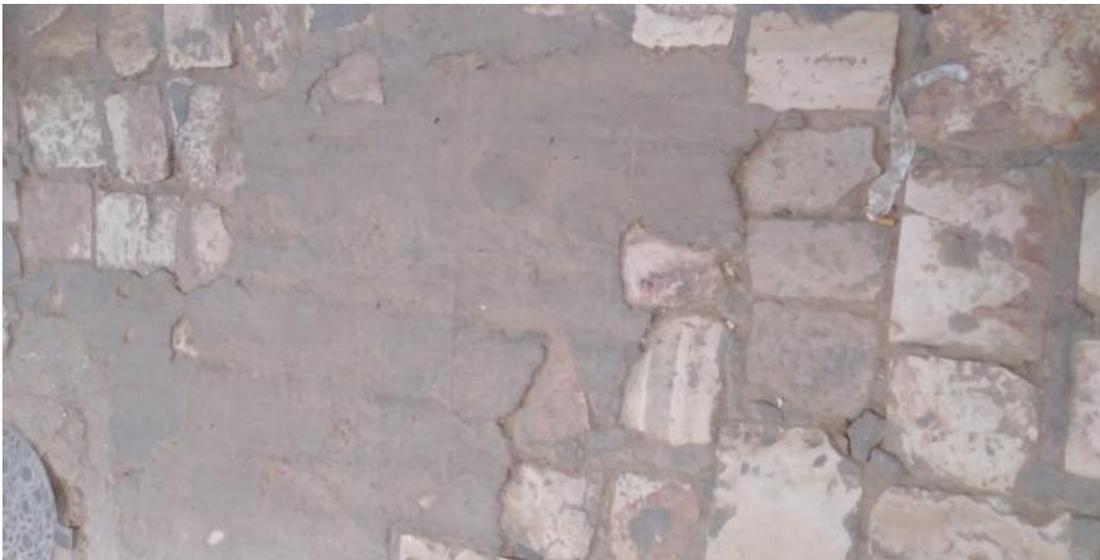
Photo 5.19 : Restauration avec une chape de Béton. Source : Auteurs

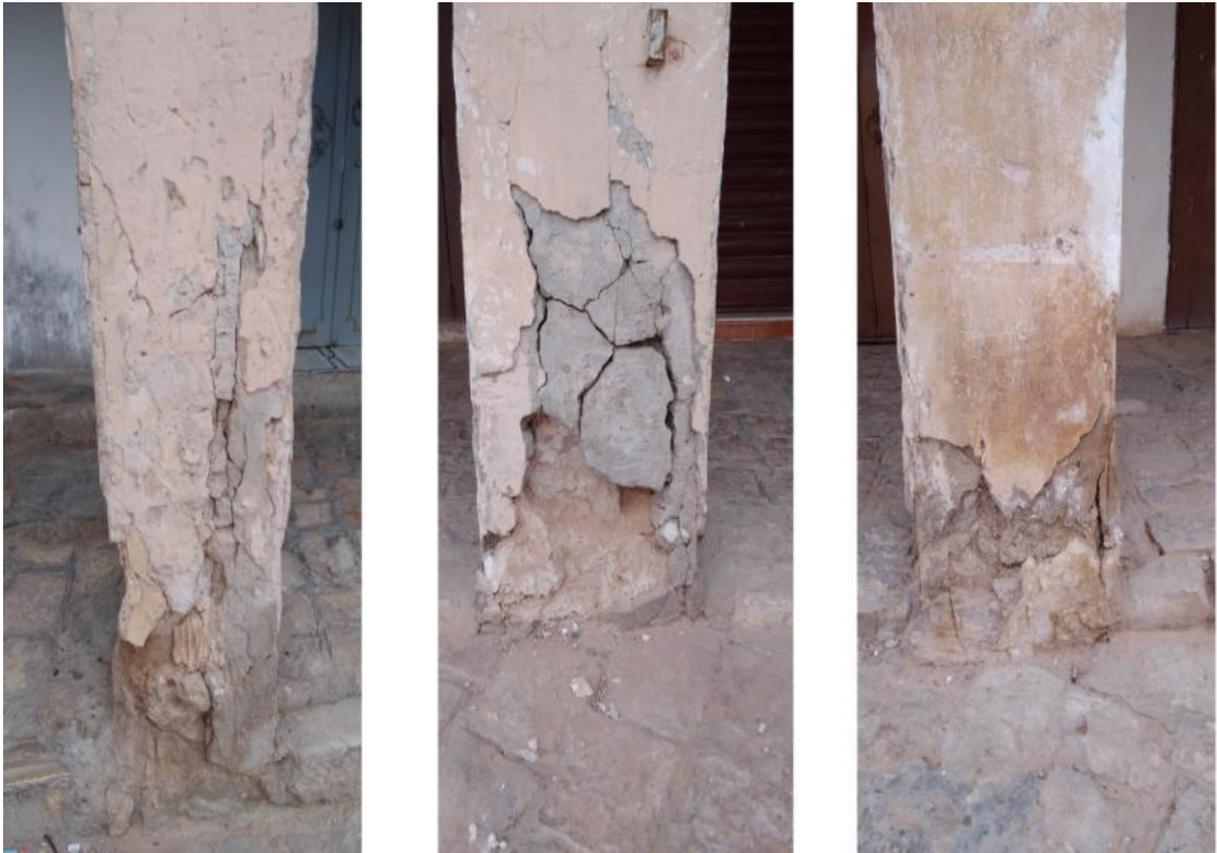
L'utilisation de mortier de ciment sur des éléments en pierre et en plâtre est interdite, car cela entraîne un gonflement et une rupture du mortier de ciment. En raison de l'humidité présente dans le gypse, celle-ci réagit et modifie les propriétés physiques du gypse.

Photo 5.20 : Dégradation le soubassement des colonnes des façades. Source : Auteurs

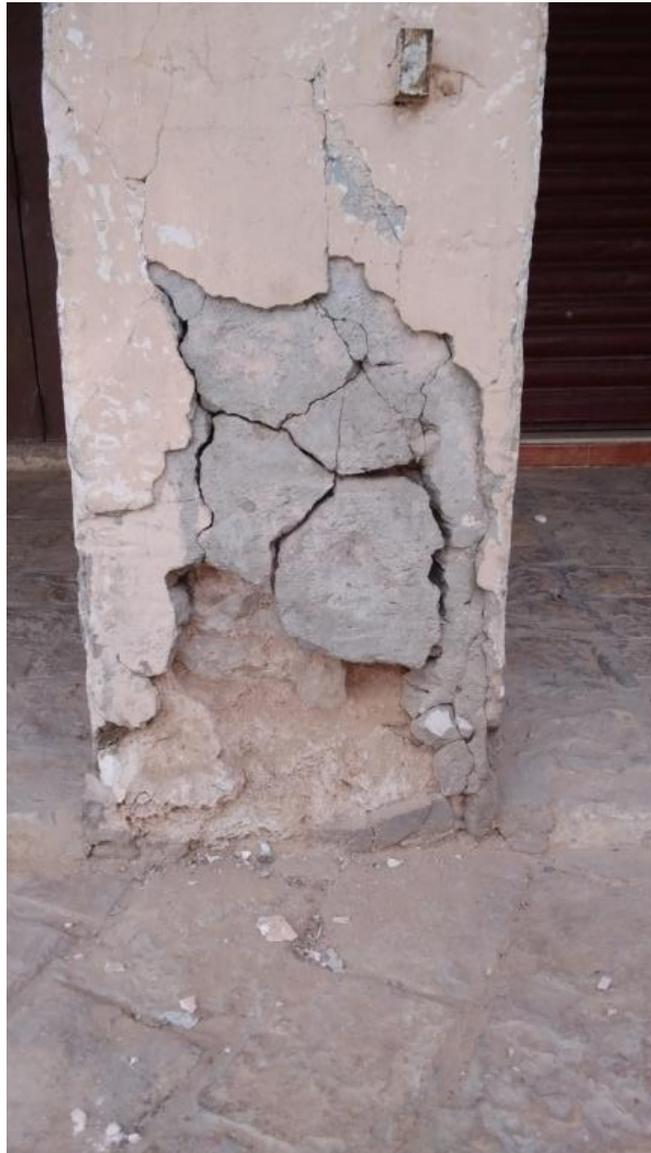
Photo 5.21 : Des matériaux de construction hétérogène. Source : Auteurs

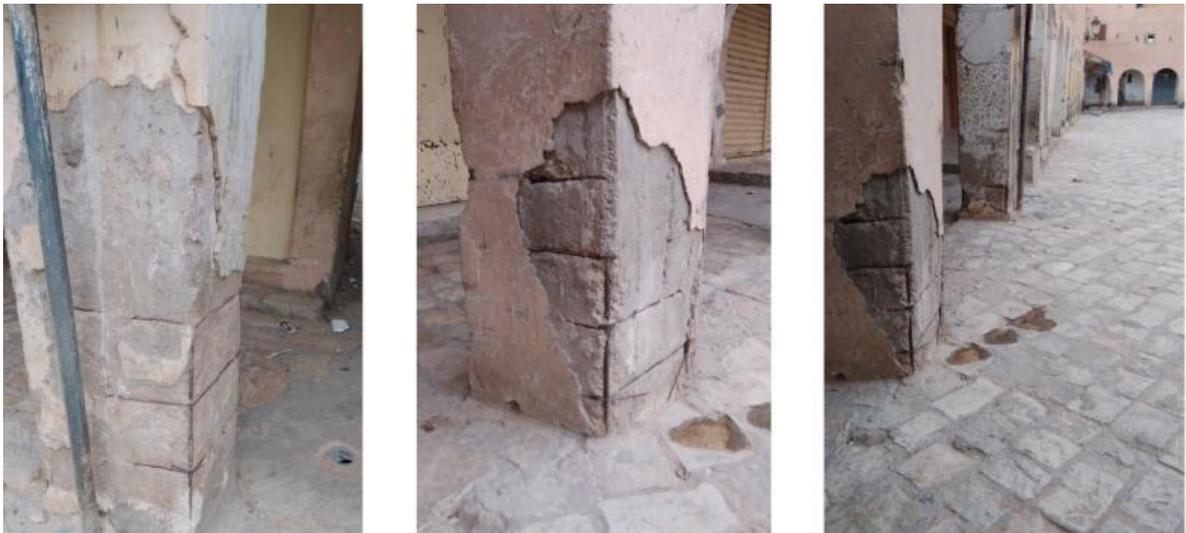
Photo 5.22 : Dommages au crépissage des colonnes restaurées Source : Auteurs

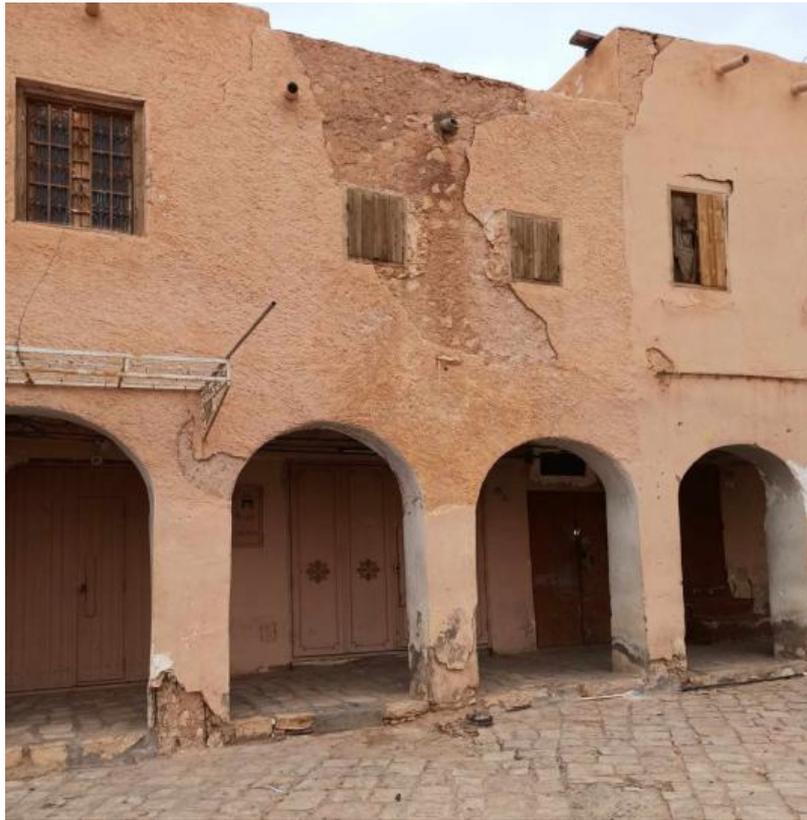
Photo 5.23 : Dégradation de la chape de protection au dessus de mur d'acrotère, Cela a entraîné la endommagée d'une partie du crépissage. Source : Auteurs

Figure5.3 : Chape en Béton Armé au-dessus du mur d'acrotère. Source : Auteurs

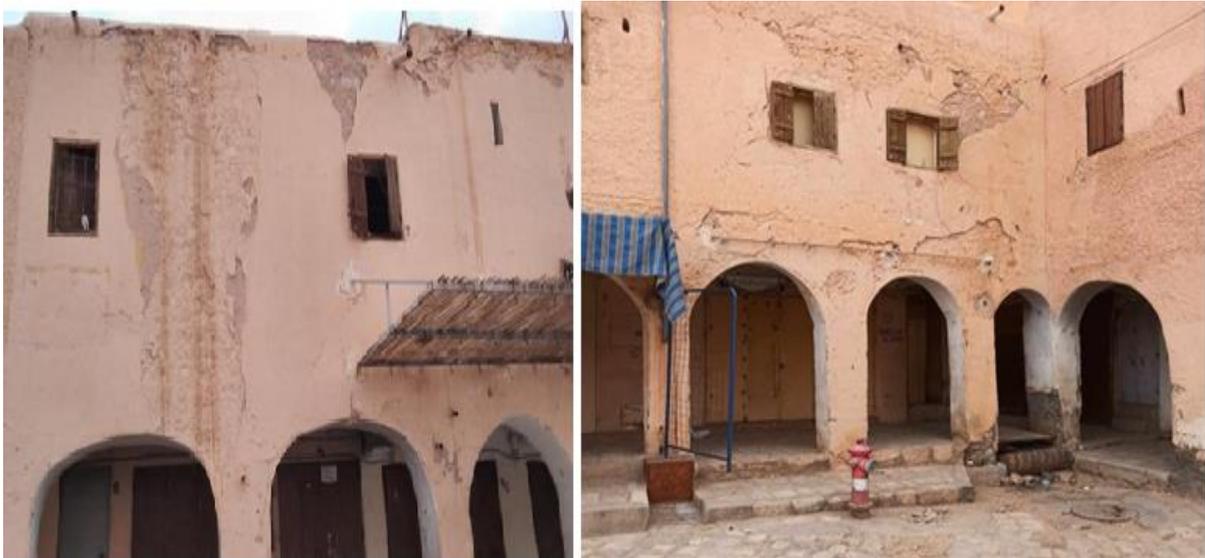
Photo 5.24 : Dégradation d'une partie des crépissages. Source : Auteurs
