دراسة حالات أمراض المنشآت المتعلقة بمشاكل التربة
دراسة حالة دار الضياف بحاسي القارة

In this project, we visited a deteriorated building (Dar Eddiyaf) in Hassi Garra city _ wellaya El Golea) where we performed the visual preview in order to collect and sort out the differents damages and cracks in essentials/ secondary elements of this building. and identify the principal/ potential reasons for that. As we used the building documents, and the soil study which was already done by offices and labs.(Which ,if not for lack of time we had done it on our own) in order to assess the damage and identify it's danger and to suggest radical solutions or decide to demolish the building.

دراسة حالة (دار الضياف بحاسي القارة)

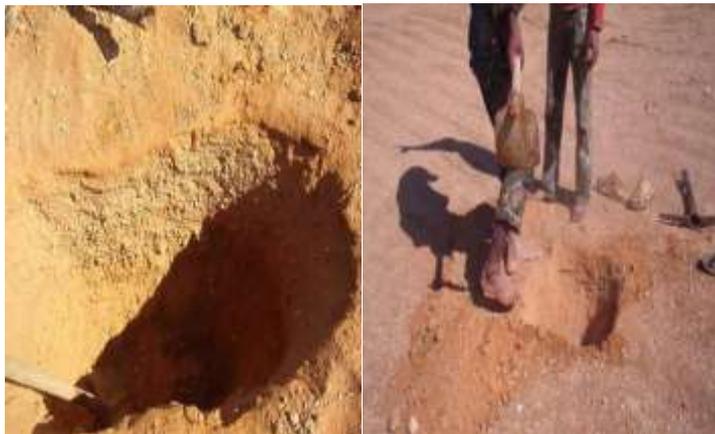
صورة (1.1): شكل الحفر المكشوفة.

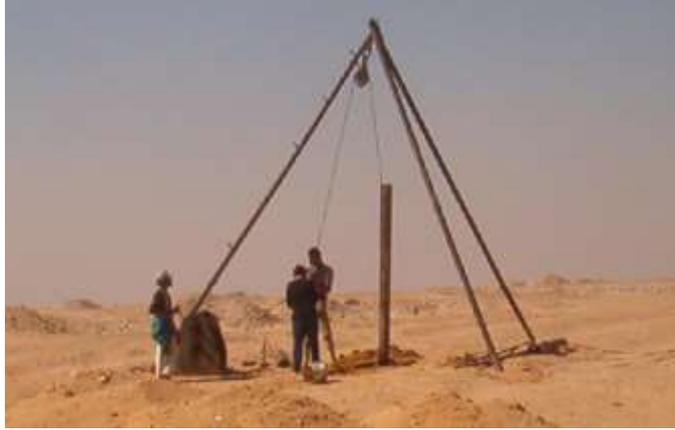
يتم تحديد مكان الجسة ويتم نصب مقص مكون من ثلاث مواسير من الحديد يعلق أعلاه خطاف ببكرة ويعلق بالبكرة حبل سميك مربوط بونش يدوي لإنزال ورفع المواسير⁽¹⁾، تعتبر هذه الطريقة من أفضل الطرق للحصول على درجة من عدم القلقة، ويمكن الحصول على أعماق تصل إلى عشرة أمتار يدويا، وعموما جسات بعمق يتراوح بين مترين وخمسة أمتار يكون كاف لأعمال الطرق والمطارات والمنشآت الصغيرة⁽²⁾.

صورة (2.1): الجسة بالطريقة اليدوية.

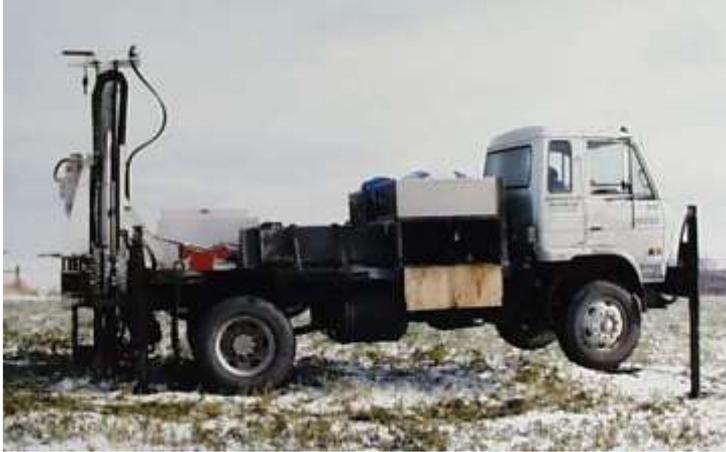
نستخدم هذه الطريقة بكثرة خاصة في حالة وجود تربة صخرية أو متحجرة يصعب معها عمل الجسات اليدوية، تتميز بأنها موفرة للوقت والمجهود وتستخدم بكثرة في الأعماق الكبيرة.

صورة (3.1): صورة لإحدى الحفارات المستخدمة في تحريات التربة.

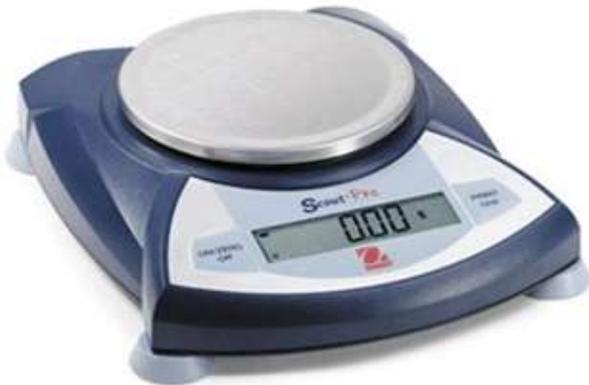
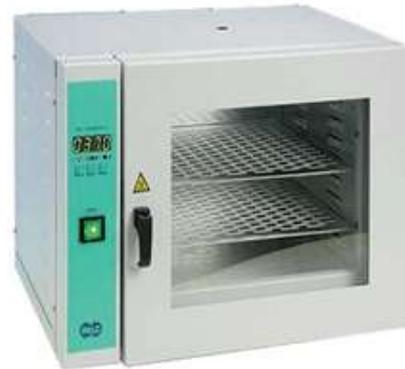
صورة (4.1): فرن تجفيف و ميزان حساس.

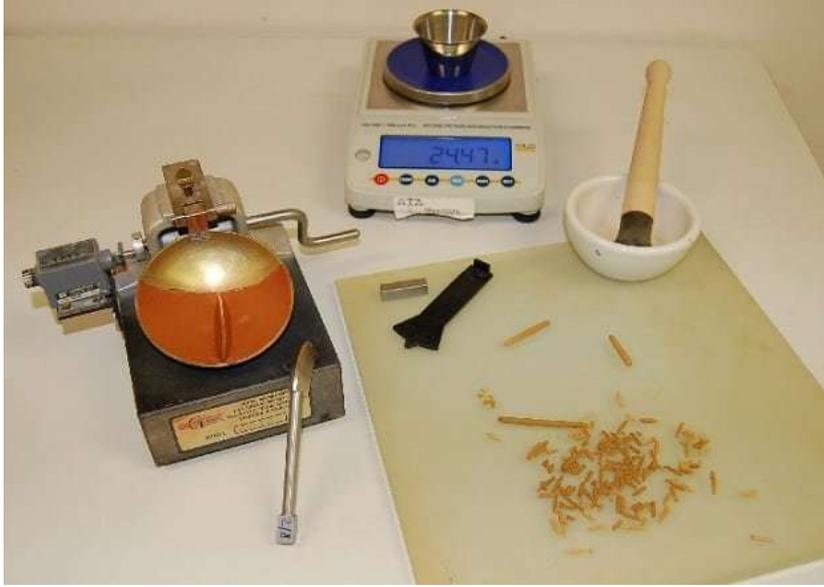
صورة (5.1): أدوات اختبار حدود أتربارغ (حد السيولة واللدونة).
مصدر: أعمار النقيب(2021/02/28)، مرجع سبق ذكره.

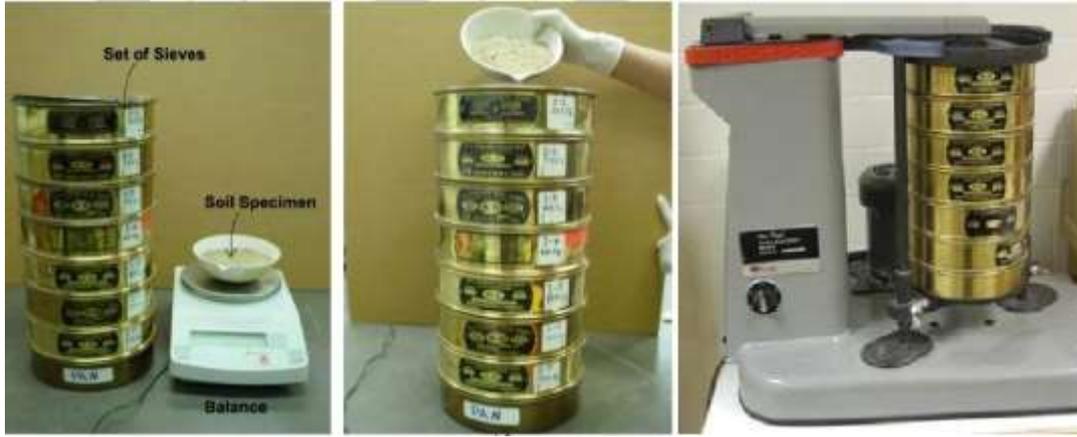
- (1) وزن جميع المناخل المستخدمة بعد التأكد من نظافتها.
- (2) ترتيب المناخل من الأعلى إلى الأسفل تبعا لأقطار فتحتها.
- (3) وزن حوالي 500 غ كعينة من التربة الممثلة بحيث تكون جافة وأحجام حبيباتها تتناسب مع فتحات المناخل المختارة.
- (4) وضع التربة على المناخل والبدا بهزها باليد لمدة نصف ساعة أو استخدام الهزاز الميكانيكي لمدة عشرة دقائق، ويمكن استخدام الفرشة لإزالة الحبيبات العالقة في المناخل.
- (5) وزن كل منخل مع التربة المتبقية عليه.
- (6) طرح أوزان المناخل المحددة في الخطوة (1) من الأوزان المحددة في الخطوة (5) لمعرفة وزن التربة المتبقية على كل منخل.

صورة (6.1): مراحل وضع التربة في المناخل.

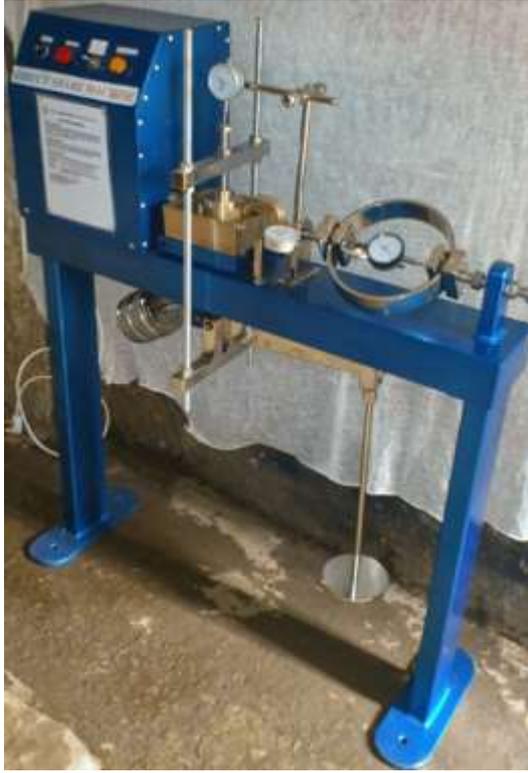
صورة (8.1): جهاز القص المباشر.

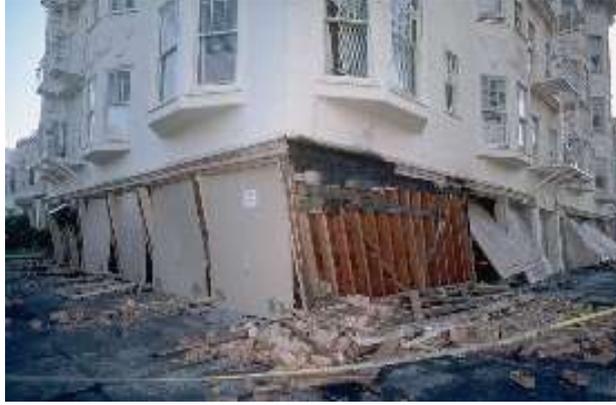
الصورة (1.2): هبوط كبير متساوي لمبنى.

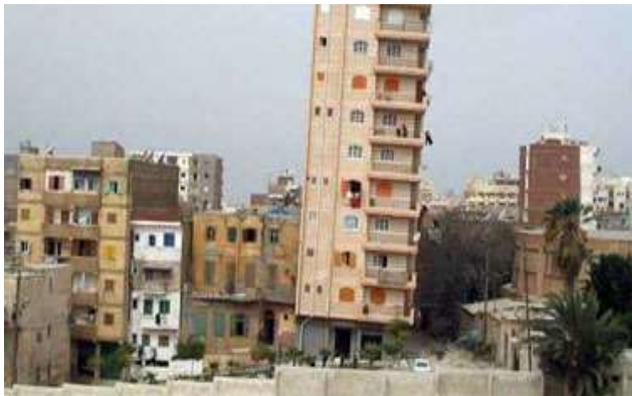
صورة (2.2): هبوط غير متساوي (ميل) للمبنى بدون شروخ.
مصدر: سيف الدين أحمد (2017/03/28)، مرجع سبق ذكره.

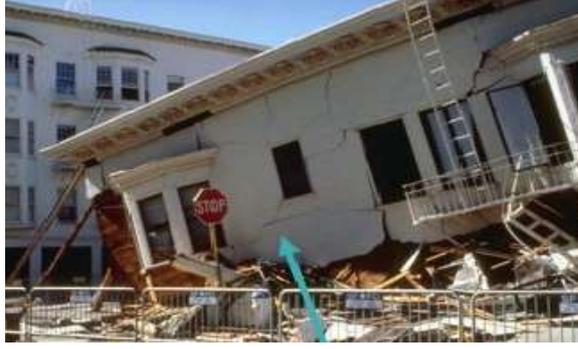
الصورة (3.2): هبوط غير متساوي (ميل) للمبنى مع شروخ في اتجاه الميل.
المصدر: سيف الدين أحمد (2017/03/28)، مرجع سبق ذكره.

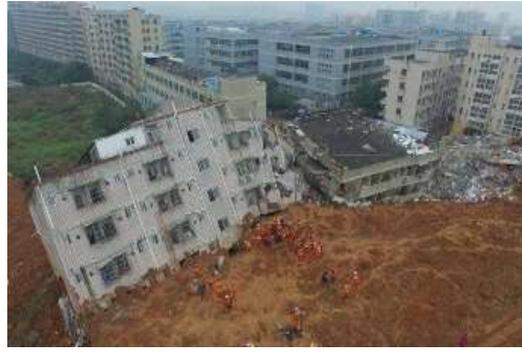
الصورة (4.2): انزلاق لمبنى.
المصدر: سيف الدين أحمد (2017/03/28)، مرجع سبق ذكره.

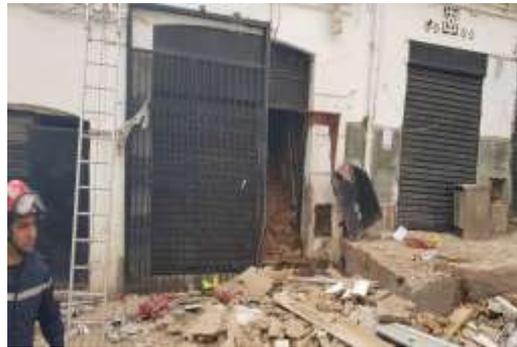
صورة (5.2): انهيار جزئي لبناية قديمة.
مصدر: المغرب الأوسط (18:07 2020/12/28)، انهيار جزئي لبناية قديمة في حي القصبية، المغرب الأوسط، العدد 4040.

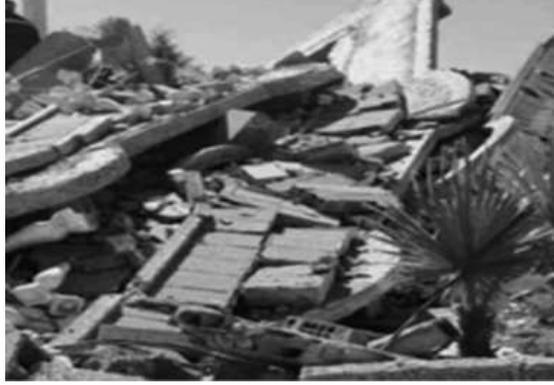
صورة (6.2): انهيار كلي بسبب الزلزال.

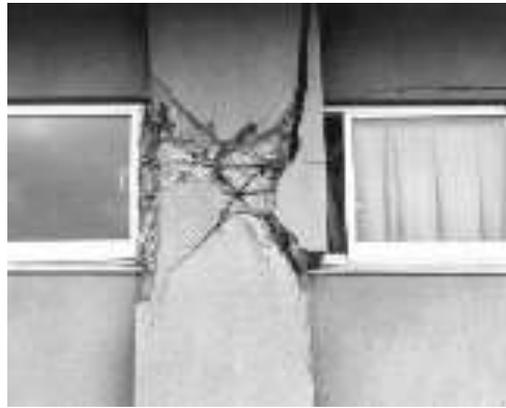
شروخ نتيجة الزلازل (Quake): شقوق وكسور في رقبة العمود بسبب تأثير الزلازل، انظر الصورة (7.2)⁽³⁾.

صورة (7.2): شروخ وكسور في رقية العمود بسبب الزلزال.
مصدر: سيف الدين أحمد (2017/03/28)، مرجع سبق ذكره.

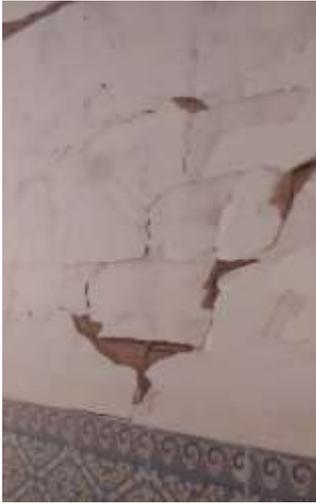
شروخ الهبوط (Settlement): إذا وجدت الشقوق في الجدار مائلة بزاوية 45° في الغالب هذا دليل على وجود هبوط في الأساس (Foundation Settlement) كما هو موضح في الشكل (5.2).

صورة (8.2): شق مائل في جدار فاصل.
مصدر: دار الضيوف، تصوير الباحثين.

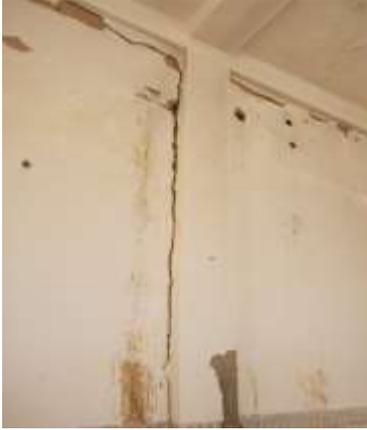
والانكماش ولكن هذه المرة بشكل أفقي، أنظر الشكل (7.2)، أيضا في بعض الأحيان نرى التشققات الأفقية في منتصف الجدار بسبب انكماش الجدار من الناحية العلوية والجانب السفلي يصبح ضعيف فيحدث شق يفصل الجدار لجزأين علوي وسفلي.

صورة (9.2): شقوق عمودية وأفقية بسبب انكماش وتمدد الجدار.
مصدر: دار الضيوف بحاسي القارة، تصوير الباحثين.

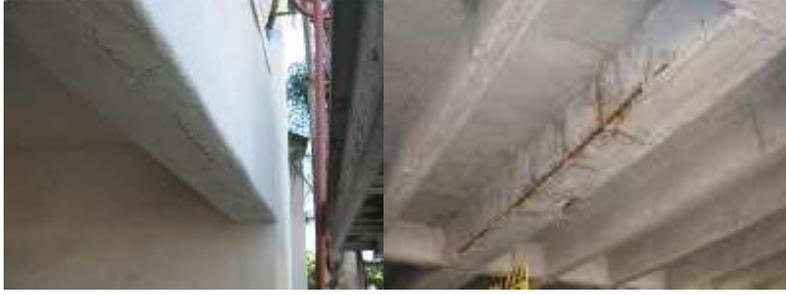
صورة (10.2): شقوق بسبب صدأ الحديد.
مصدر: سيف الدين أحمد (2017/03/28)، مرجع سبق ذكره.

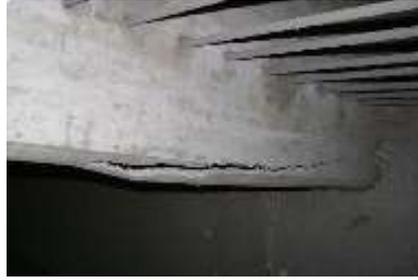
شروخ نتيجة غطاء خرساني كبير: كما تحدث شقوق أفقية أسفل الحزام بسبب غطاء خرساني كبير لا يتحمل الشد أنظر الصورة (11.2)⁽¹⁾.

صورة (11.2): شقوق بسبب غطاء خرساني كبير.
مصدر: سيف الدين أحمد (2017/03/28)، مرجع سبق ذكره.

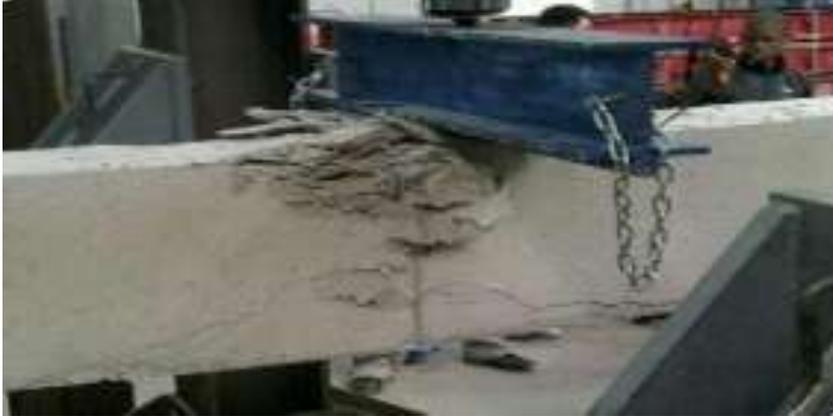
كما تحدث شروخ ضغط نتيجة تصغير قطاع الحزام لأغراض معمارية وزيادة كمية التسليح انظر الصورة (12.2)⁽¹⁾.

صورة (12.2): شروخ نتيجة أحمال زائدة (شروخ ضغط).
مصدر: سيف الدين أحمد (2017/03/28)، مرجع سبق ذكره.

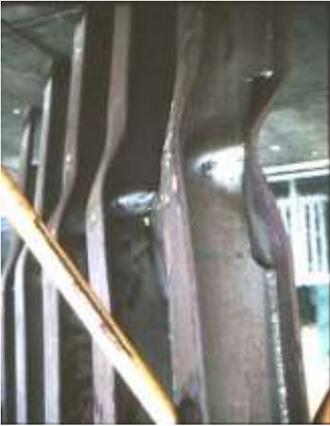
صورة (16.2): انبعاج عمود.

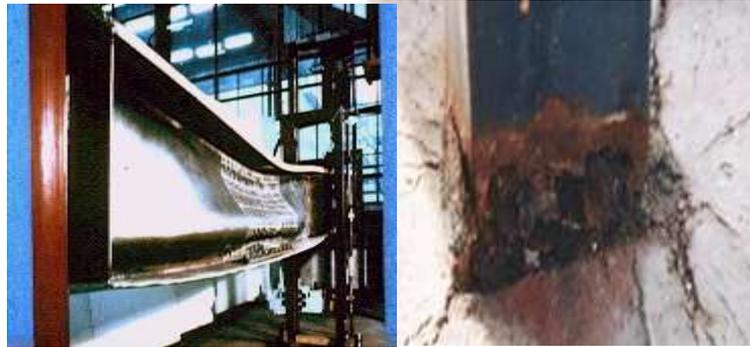
صورة (15.2): تقوس عارضة معدنية.

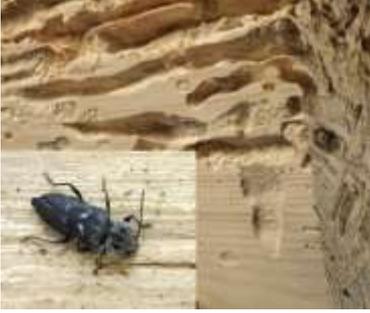
صورة (19.2): هجوم الحشرات.

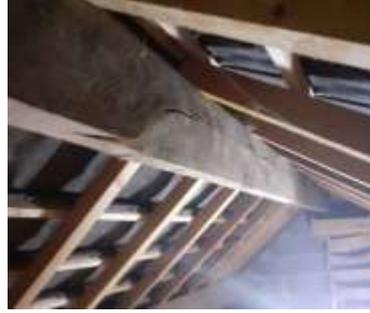
صورة (18.2): شقوق في الرافدة.

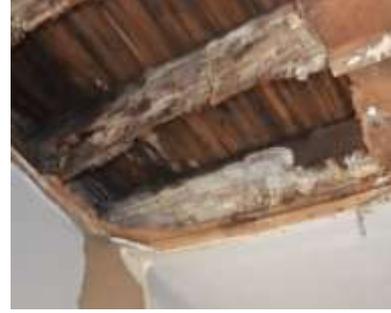
صورة (17.2): تعفن سقف خشبي.

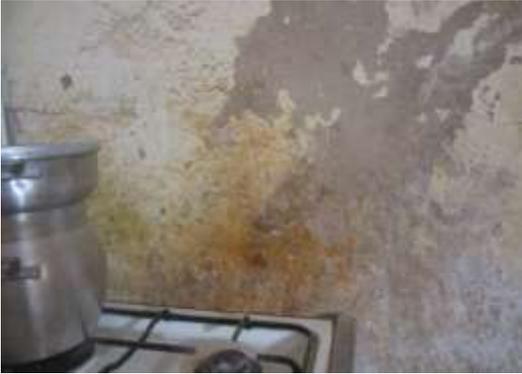
وهي عادة ما يتم ملاحظتها على أسطح الخرسانة الظاهرة من أرضيات وحوائط وكمرات وذلك في المطابخ والمطاعم والمطابع وهذه يمكن إزالتها بسهولة عند ملاحظتها.

صورة (21.2): تبقع بسبب الزيوت والشحوم.
مصدر: تصوير الباحثين، منزل إحدى الباحثين.

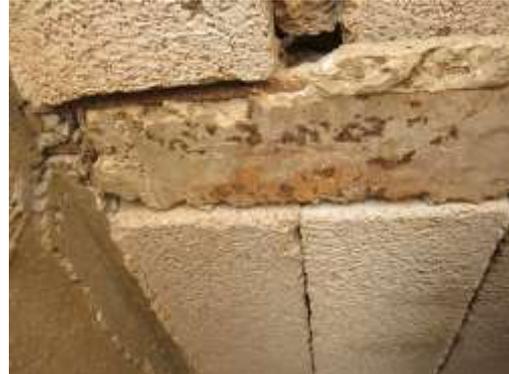
صورة (20.2): تبقع بسبب صدأ الحديد.
مصدر: تصوير الباحثين، منزل إحدى الباحثين.

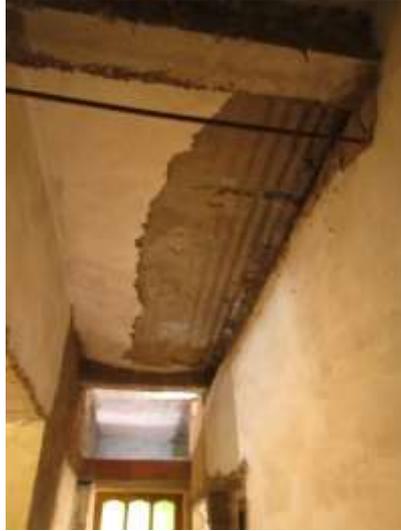
إن تساقط الخرسانة ممثلا في سقوط الغطاء الخرساني لحديد التسليح للعناصر الإنشائية بسبب الصدأ أو سقوط تلبيس الأسقف بسبب سوء التنفيذ.

صورة رقم (22.2): سقوط تلبيس السقف بسبب سمكه الكبير.
مصدر: من تصوير الباحثين، منزل إحدى الباحثين.

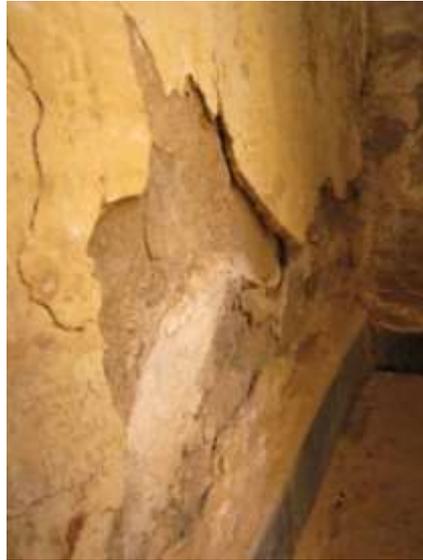
يظهر تفتت الخرسانة عند تصلبها ويحدث بفعل الرياح والماء تحت سطح معين من الخرسانة ويتسبب في فصل جزء من الخرسانة يتراوح من بضعة سنتيمترات إلى بضعة أمتار مربعة(1)، كما أن الأحماض تتفاعل مع الملاط والإسمنت الأمر الذي يؤدي إلى نقص التماسك بين حبيبات الركام وبالتالي تفتت الخرسانة السطحية، وأيضا الأملاح الضارة وبالأخص كلوريد الصوديوم(2).

صورة رقم (23.2): تفتت خرسانة تلبيس جدار حامل.
مصدر: من تصوير الباحثين، منزل إحدى الباحثين.

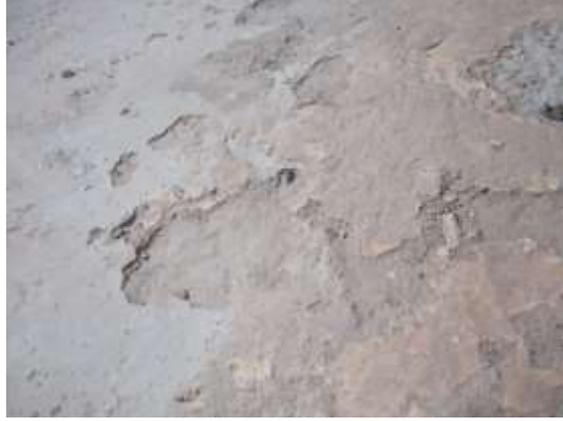
هو فقدان المادة الناتج عن احتكاك جسم صلب وآخر مائع يحتوي على جسيمات صلبة في حالة تعليق وفي حالة حركة، والخرسانة على الرغم من مقاومتها الميكانيكية تظل مادة يمكن إضعافها بسبب بيئتها، الرياح، ومياه الأمطار من خلال تدفقها، وعمل المجاري المائية ومياه البحر تؤدي إلى تآكل الخرسانة. هذا يقلل من طلاء التعزيز ويسهل تغلغل العوامل العدوانية⁽¹⁾.

صورة (24.2): تآكل خرسانة سطح منزل بفعل الامطار والرياح.
مصدر: من تصوير الباحثين، منزل إحدى الباحثين.

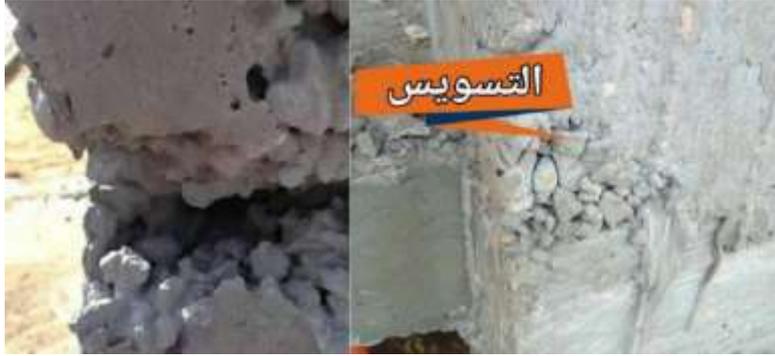
وجود عائق في القالب الخشبي تؤدي إلى وقوف قطع من الحصى بمنطقة ما وبالتالي عدم وصول الخرسانة حولها(1).

صورة (25.2): تسويس وتعشيش الخرسانة.
المصدر: محمود كامل (2020/08/19)، مرجع سبق ذكره.

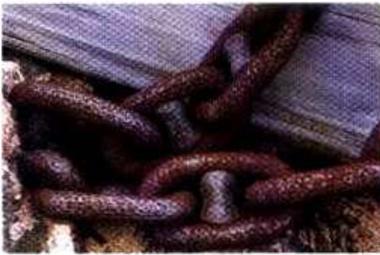
ينمو الصدأ ويتزايد حول حديد التسليح منتجاً شروخاً بامتداد طولها وقد يؤدي ذلك إلى سقوط الخرسانة كاشفة حديد التسليح وتساعد كلوريدات الكالسيوم الموجودة في الخرسانة على ظهور هذا العيب كما تساعد على ذلك الرطوبة المشبع بالأملاح في المناطق التي تحمل كلوريد الكالسيوم(2).

شكل (13.2): صدأ وتآكل الحديد.

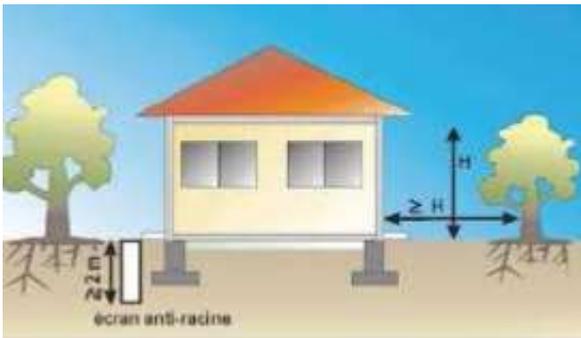
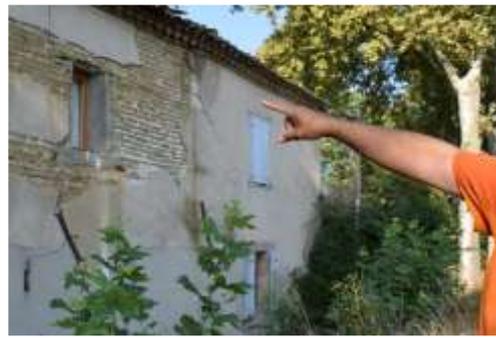
يمكن أن يكون وجود الأشجار بالقرب من المباني سببا لبعض الأضرار، حيث يمكن أن تسبب جفاف التربة التي كانت رطبة مما يؤدي إلى الهبوط، كما تسبب أيضا في ترطيب التربة الجافة سابقا بسبب الري بشكل دوري، ومن تم تعديل خصائصها، كما تقوم جذور الأشجار برفع عناصر البناء مثل الأوتار والأرضيات⁽¹⁾.

صورة (26.2): تأثير خرس الأشجار على البناء. شكل (15.2): المسافة بين البناء والشجرة المغروسة.

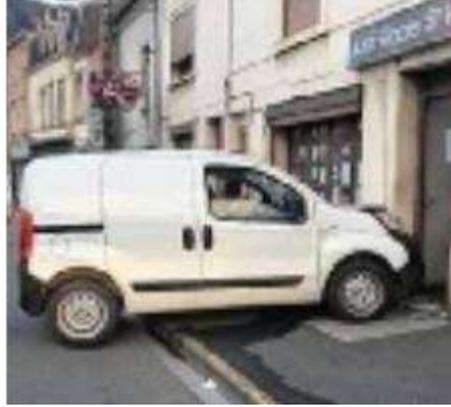
عندما يحدث تلف بالخرسانة نتيجة الاصطدام أو الاحتكاك بها فإن ذلك يكون واضحاً عادةً والوقاية منه وترميم آثاره تكون دائماً ضرورية⁽¹⁾.

صورة (27.2): اصطدام سيارة بعمارة.

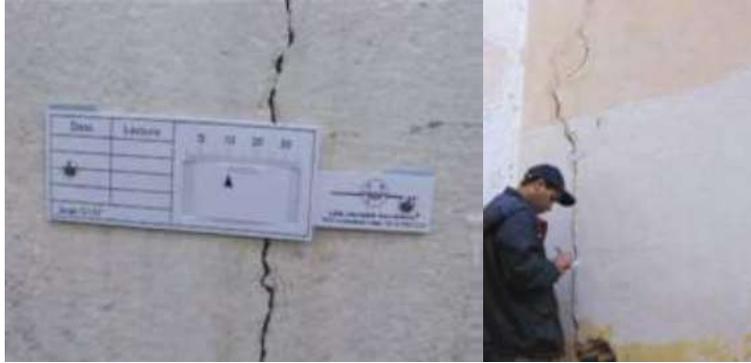
قد أمكن قياس اتساع الشروخ بدقة حتى 0.25 مم وذلك باستعمال جهاز القياس المعياري وهو عبارة عن ميكروسكوب صغير يمكن استخدامه باليد ويوضع على عدسته الملاحظات الخاصة بأوصاف الشروخ من عمق واتساع وشكل وذلك بيان حديد التسليح والتطورات الحادثة على سطحه نتيجة الشروخ كما يمكن مراقبة التحرك الذي يحدث في الشروخ من زيادة الاتساع أو العمق وذلك عن طريق المبين الميكانيكي شكل (1.3)، ولمبيئات الحركة الميكانيكية أنواع كثيرة.

صورة (1.3): مبين حركة ميكانيكي.

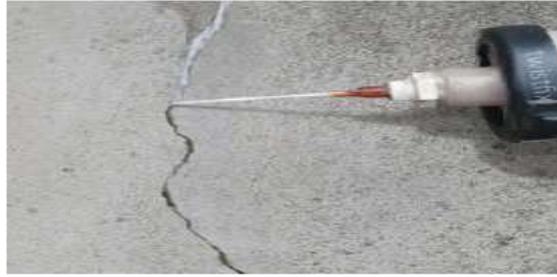
هذه الشروخ الشعرية المنتشرة بشكل كبير على الأسطح الخرسانية والتي تنتج عادة من زيادة انكماش الخرسانة يمكن علاجها بدهانها عدة أوجه بمادة إيوكسية منخفضة اللزوجة يمكنها التسرب داخل الشروخ الشعرية يجب أن يكون سطح الخرسانة تام الجفاف ونظيف وخالي من أجزاء الخرسانة الضعيفة أو المفككة.

صورة (1.4): ملأ شرخ شعري بمادة إيوكسية منخفضة اللزوجة.

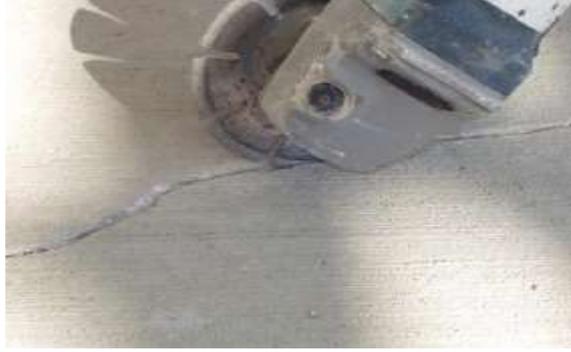
1. يحدد مسار الشرخ ويتم توسيعه إلى عمق وعرض (2-1) سم.

صورة (2.4): توسعة شرخ بعمق (2-1) سم.

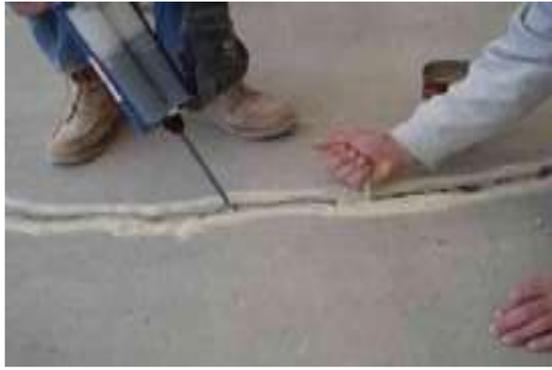
2. يملأ الشرخ بمادة إيبوكسية ويتم العمل من الجهتين في حالة الشروخ النافذة.

صورة (3.4): ملأ شرخ بمادة إيبوكسية.

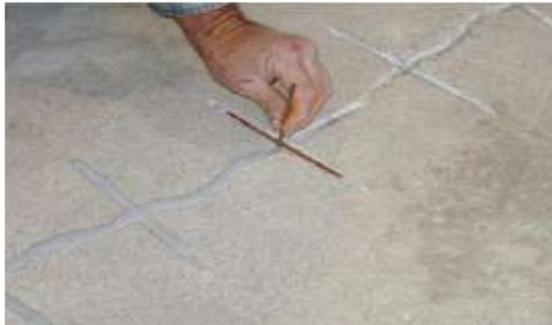
3. يعمل ثقب في السطح السابق لملئه بالمونة الإيبوكسية (من جهة واحدة فقط في حالة الشروخ النافذة) وذلك على مسافات تتراوح بين (25 - 50) سم بعمق يتحدد طبقاً لعمق الشرخ ودرجة مسامية الخرسانة ويثبت مواسير معدنية في الثقب.

صورة (4.4): تثبيت مواسير معدنية في ثقب على مسافات تتراوح بين (25-50) سم.

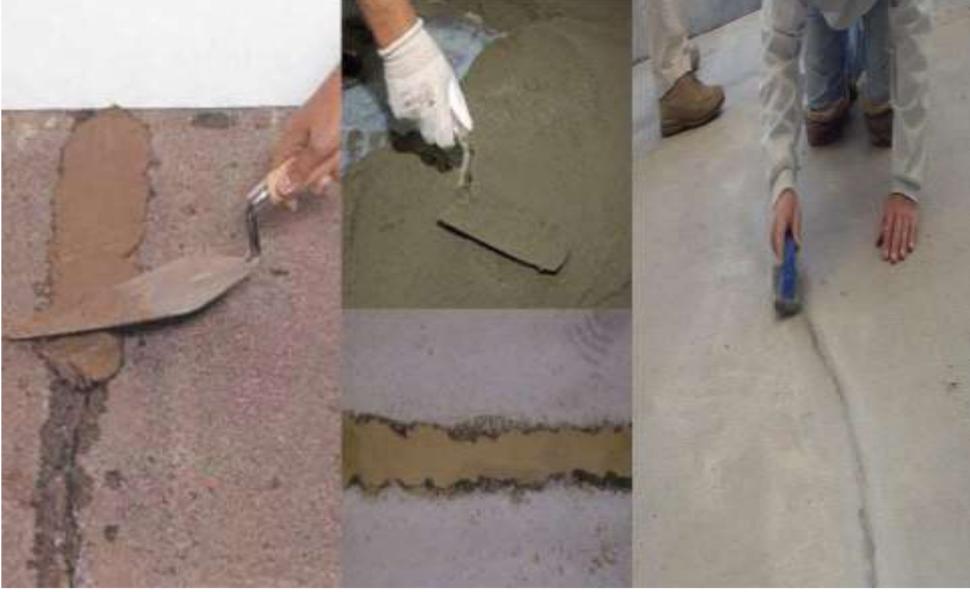
4. يبدأ الحقن من أسفل من خلال المواسير المعدنية بعد تثبيت صمام مانع للرجوعية ويتم الحقن باستعمال مواد إيبيوكسية قليلة اللزوجة ويستمر الحقن حتى خروج مادة الحقن من الماسورة العلوية التي تلي النقطة التي يتم الحقن من خلالها مباشرة بعد اتمام الحقن من جميع النقاط يتم الحقن من الوجه الآخر في حالة الشروخ النافذة بعد ذلك مسحة بمونة اسمنتية.

صورة (5.4): حقن الشروخ بمواد إيبيوكسية ومسحها بمونة إسمنتية.
مصدر: أسامة طارق، ترميم وتدعيم المنشآت الخرسانية، مرجع سبق ذكره، ص 32.

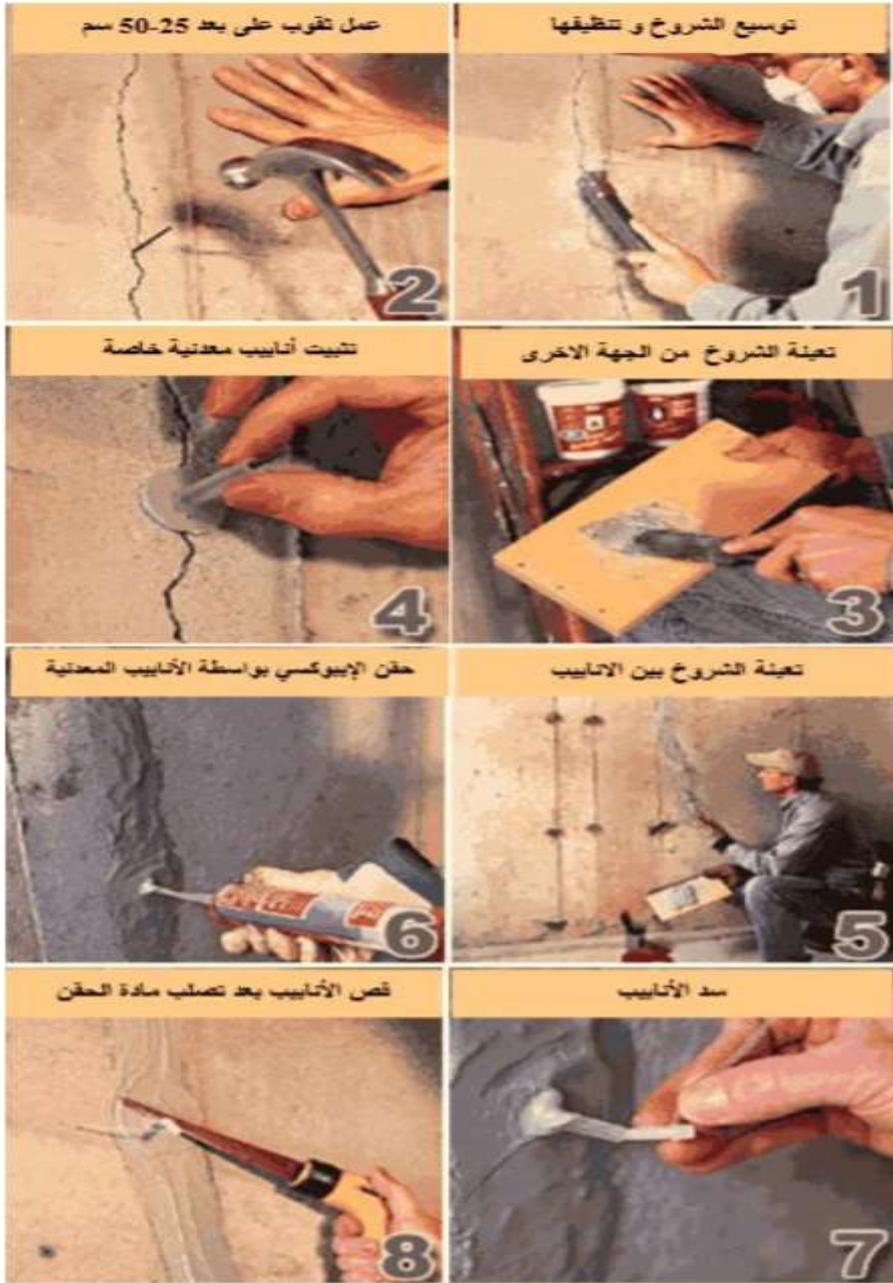
صورة (6.4): خطوات معالجة الشروخ العميقة والمنتشرة.

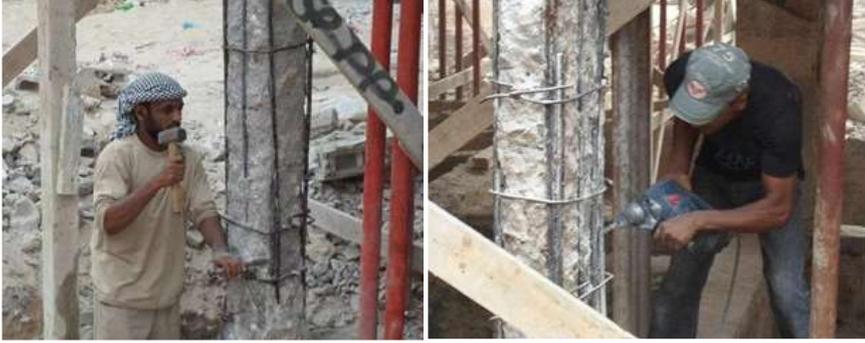
1- تزال طبقات البياض وينظف السطح الخرساني جيداً ثم يتم زنبرة جميع الأسطح بطريقة لا تؤثر على سلامة العمود.

صورة (7.4): إزالة طبقات البياض بالمطرقة أو بالشنبور.

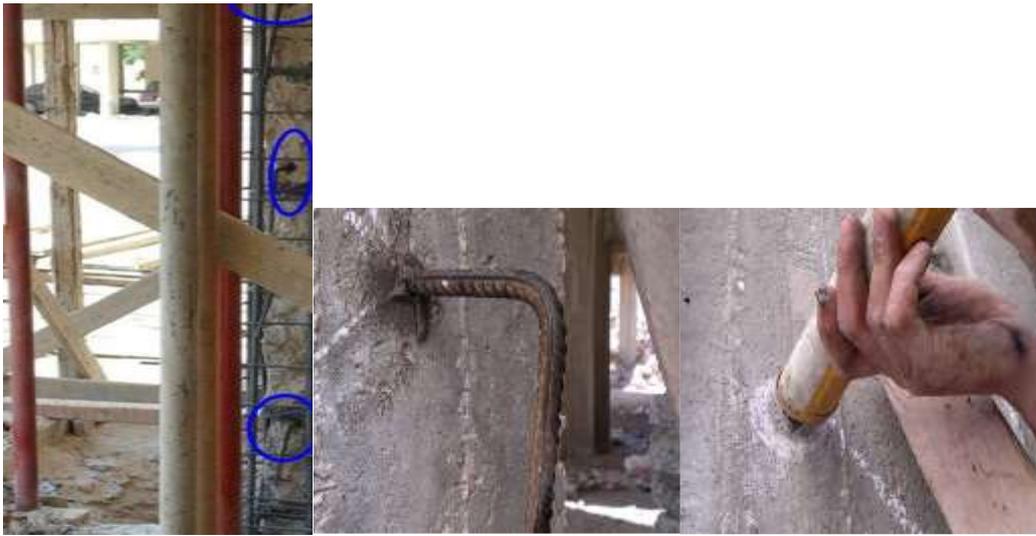
2- تزرع أشاير لربط الكانات المستجدة للقميص في الاتجاهين على مسافات 25-50 سم وتزرع الأشاير عن طريق عمل ثقوب في سطح العمود بقطر يزيد بمقدار 2 مم عن قطر الأشاير أي في حدود 5 إلى 7 مرات قطر الأشارة.

3- تنظيف الثقوب جيداً بالهواء المضغوط وتدهن من الداخل بمادة كيمابوكسي 150 ثم تملأ بمونة كيمابوكسي 165 وتزرع الأشارة ويراعى أن تكون الأشارة بطول كاف لربطهما مع الكانات المستجدة للقميص برباط سلك.

صورة (8.4): زرع الأشاير لربط الكانات في العمود.

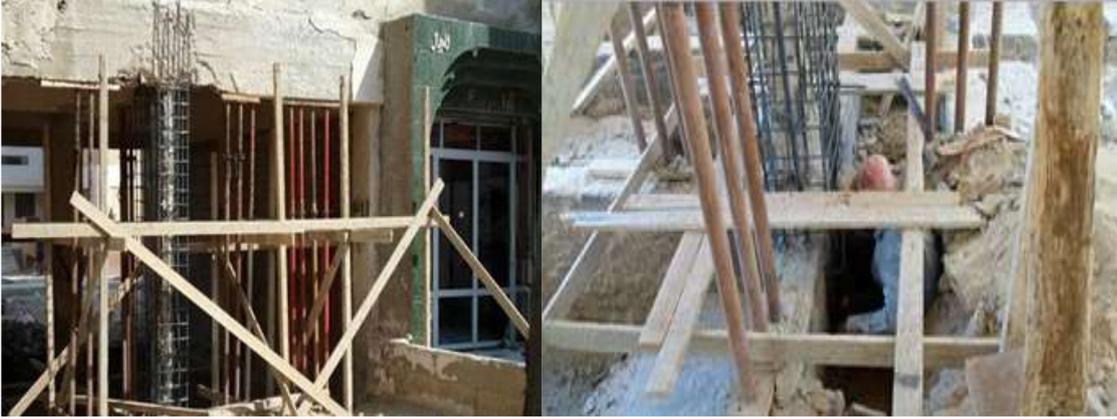
4- تزرع أشاير للحديد الرأسي بنفس العدد والقطر المستعمل في حديد التسليح الرأسي وبطول لا يقل عن 50 مرة قطر الإشارة، وتزرع هذه الأشاير عن طريق عمل ثقوب في القواعد الخرسانية المسلحة أو في الكمرات طبقاً للحالة ويكون قطر الثقوب أكبر من قطر الإشارة بمقدار 2-4 مم وعمقها في حدود 5 إلى 7 مرات قطر الإشارة، تنظف الثقوب بالهواء المضغوط وتدهن بمادة كيمابوكسي 150 ثم تملأ بمونة كيمابوكسي 165 وتزرع الأشاير.

صورة (9.4): زرع أشاير في القواعد الخرسانية والكميرات.

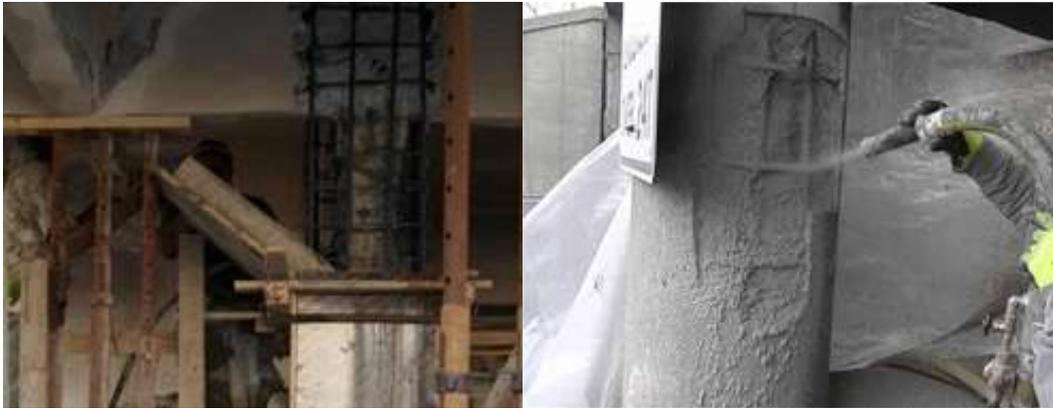
- 5- يتم تركيب الحديد الرأسي ثم الكانات طبقاً لتصميم قميص العمود.
- 6- يتم دهان سطح العمود بمادة كيمابوكسي 104 لربط الخرسانة المستجدة بالخرسانة القديمة ويراعى أن يتم صب خرسانة القميص قبل جفاف الدهان.
- 7- يصب القميص من خرسانة القميص من خرسانة غير منكمشة تتكون من الركام الرفيع (الفينو) والرمل والإسمنت بنسبة لا تقل عن 400 كجم/م³ والإضافات المانعة للانكماش مثل أديكريت BVS أو أديكريت BVF بنسبة لا تقل عن 6 كجم/م³.
- 8- يتم صب خرسانة القميص إما عن طريق مدفع الخرسانة (Shotcrete) أو عن طريق الشدات العادية بعمل فتحات في الشدة وفي بلاطة السقف وصب القميص على مراحل.

صورة (10.4): صب خرسانة القميص.

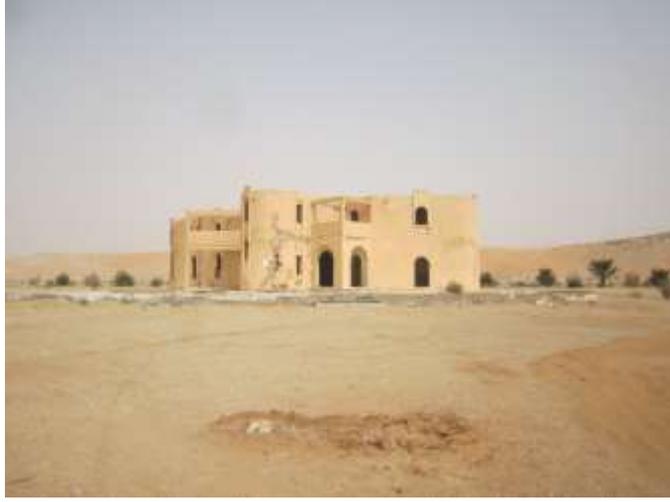
من خلال زيارتنا لمحل الدراسة "دار الضياف" لاحظنا أن البناية مكونة من دورين (أرضي + أول)، أنظر صورة (3.5)، ولا يوجد منشآت مجاورة لها.

صورة (3.5): عدد أدوار دار الضياف

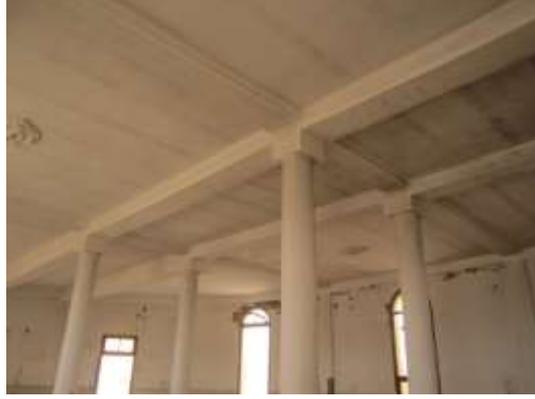
كما تمكنا من معرفة النظام المعتمد في إنشاء هذه البناية، نظام الأعمدة والجوائز والبلوكات المفرغة، كل العناصر من الخرسانة المسلحة انظر صورة (4.5).

صورة (4.5): بلاطة الدور الأرضي.

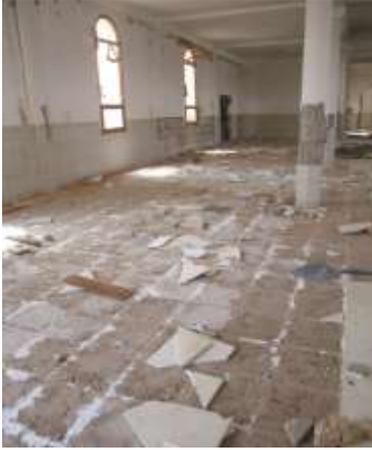
رصف الأرضيات المحيطة بالبنية متدهور جدا ومهترئ، حيث حدث لها انتفاخ واقتلاع للبلاط انظر الصورة (5.5)، كذلك البلاط داخل البنية انظر الصورة (6.5).

صورة (6.5): البلاط داخل البنية مهترئ.

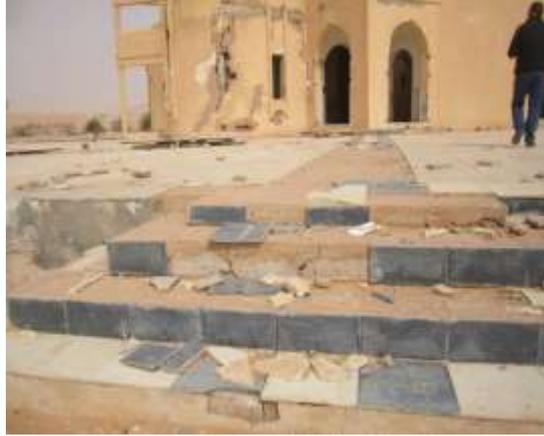
صورة (5.5): الرصف خارج البنية مهترئ.

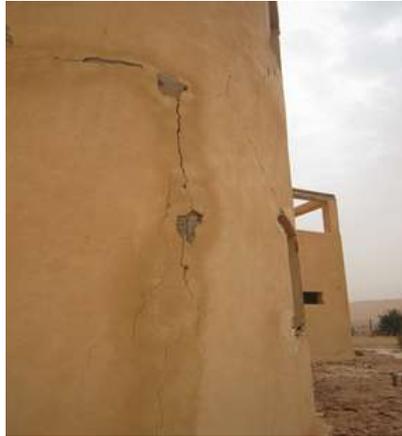
آثار رطوبة مياه الأمطار وتسربها في الجدران الخارجية وشقوق مصاحبة لها كما هو موضح في الصورة (7.5).

صورة (7.5): تسرب مياه الأمطار عبر جدار درج البنية وشقوق مصاحبة له.

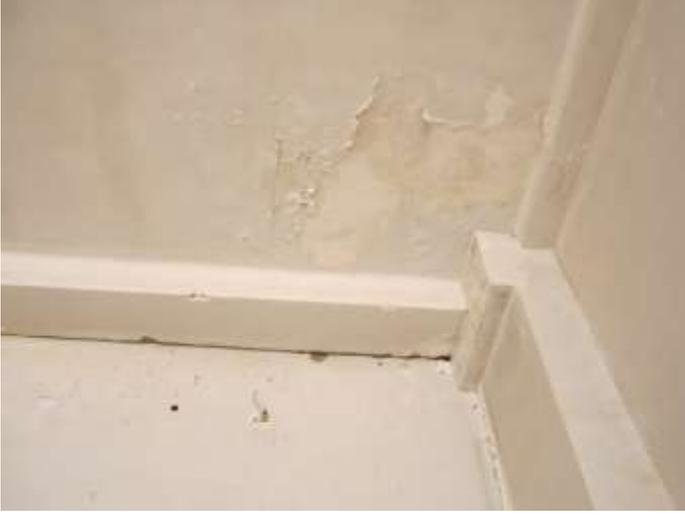
آثار رطوبة مياه الأمطار في بلاطة الشرفات من الأسفل انظر للصورة (8.5)، وآثار الرطوبة جراء تسربات مياه الحمامات في سقف الدور الأرضي انظر للصورة (9.5).

صورة (8.5): آثار الرطوبة أسفل الشرفات. صورة (9.5): آثار تسرب مياه الحمامات في الطابق الأرضي.

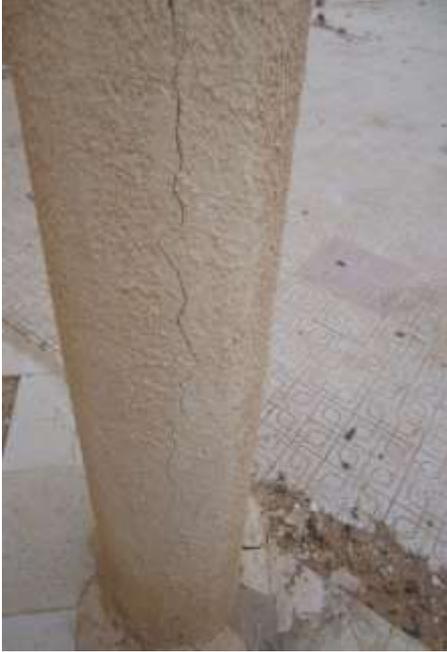
شقوق أفقية موازية لحديد التسليح الرئيسي في الجوائز انظر للصورة (10.5)، وشقوق عمودية موازية لحديد التسليح الرئيسي في العمود انظر للصورة (11.5).

صورة (11.5): شقوق موازية لحديد التسليح الرئيسي لعمود.

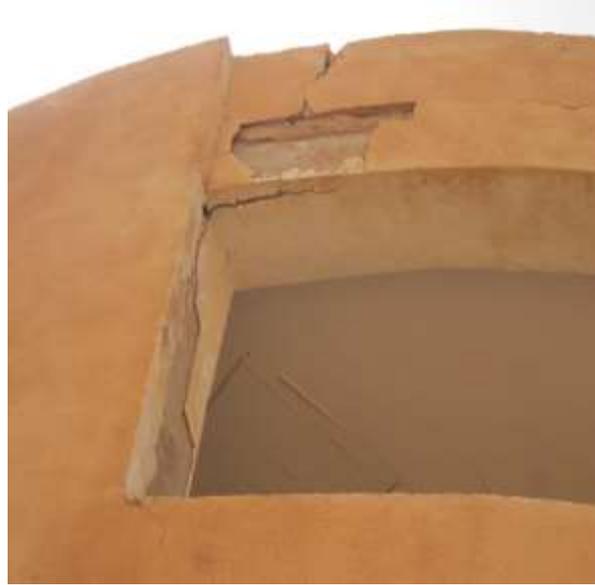
صورة (10.5): شقوق موازية لحديد التسليح الرئيسي لجوائز.

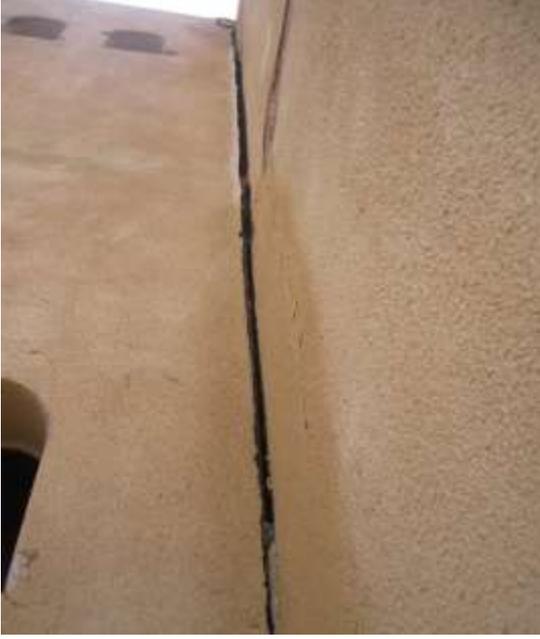
شقوق كبيرة في الجدران الخارجية صورة (12.5)، شق عمودي يفصل البناية إلى قسمين عريض من الأسفل ويزداد عرضه في أعلى البناية دلالة على حصول هبوط انظر للصورة (13.5).

صورة (12.5): شق كبير في الجدار الخارجي. صورة (13.5): شق عريض يفصل البناية إلى قسمين.

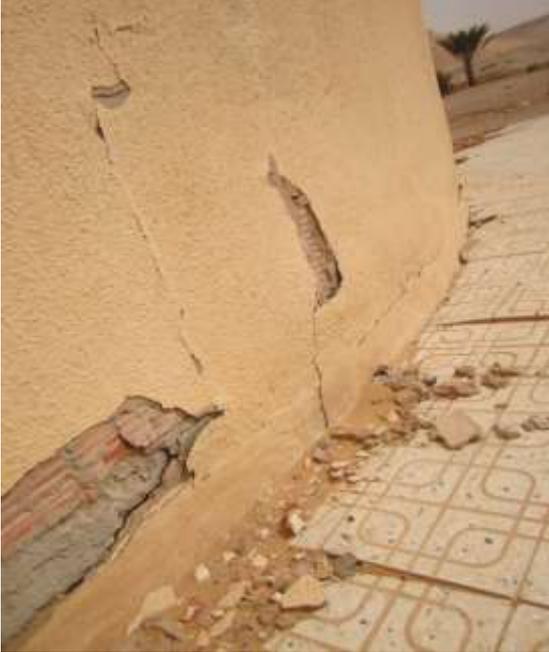
شقوق أفقية في أسفل العمود انظر الصورة (14.5)، شقوق عمودية تفصل بين الجدار والعمود، وشقوق أفقية أسفل الجدار وتفتت الغطاء الخرساني أسفل الجدار بسبب الضغط انظر الصورة (15.5)،

صورة (14.5): شقوق أفقية أسفل العمود. صورة (15.5): تفتت الغطاء الخرساني بسبب الضغط.

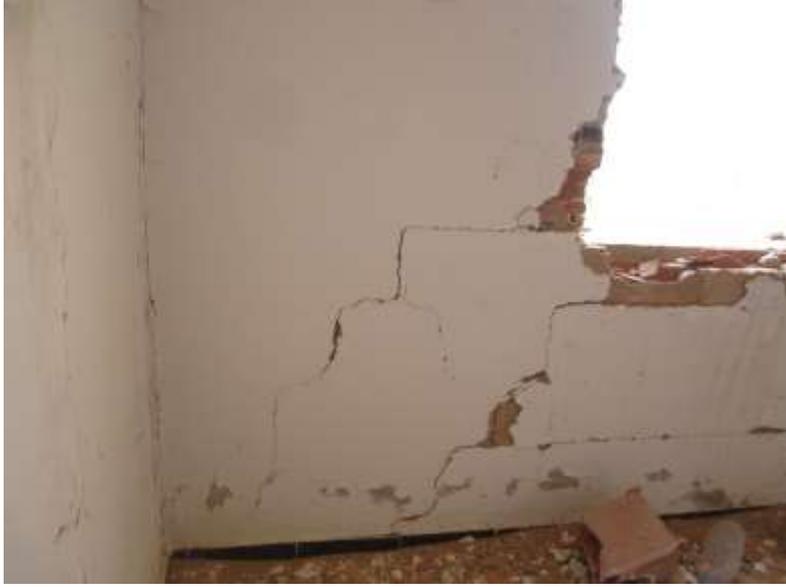
صورة (16.5): من الداخل شقوق عند زاوية فتحة الغرفة 2 مائلة بزاوية 45°.

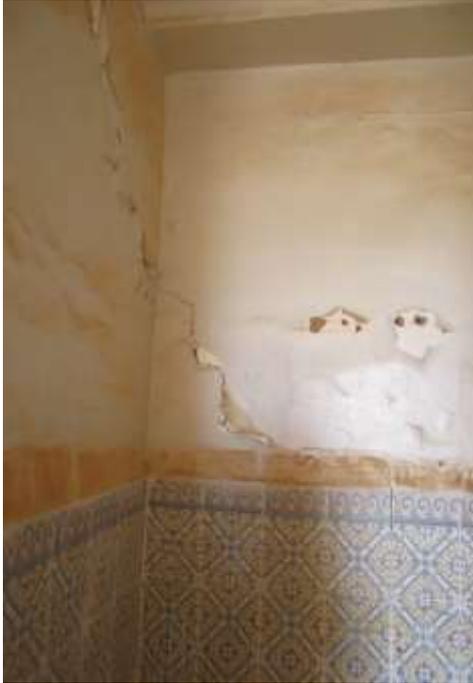
في الدور الأول كل الغرف متشققة بشقوق مائلة بزاوية 45° انظر الصورة (17.5) خاصة عند الفتحات، كذلك متكررة في أماكن عديدة في الدور الأرضي انظر الصورة (18.5).

صورة (18): شق مائل بزاوية 45° في ركن أحد المغاسل في الدور الأرضي.

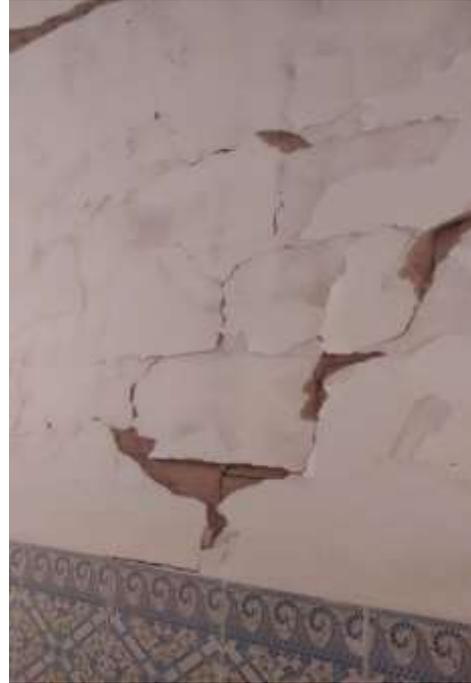
صورة (17.5): شق مائل بزاوية 45° في جدار رواق الغرف بالدور الأول.

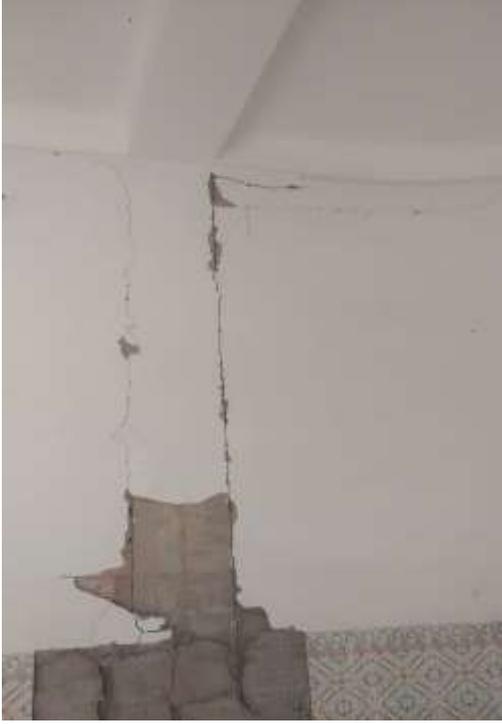
كما شاهدنا انفصال الجدران عن الأحزمة، وانفصالها عن الأعمدة في أماكن عديدة من البناية بل أغلب الأعمدة منفصلة عن الجدران ، كما هو موضح في الصورة (19.5) والصورة (20.5) على التوالي.

صورة (20.5): انفصال الجدار عن العمود.

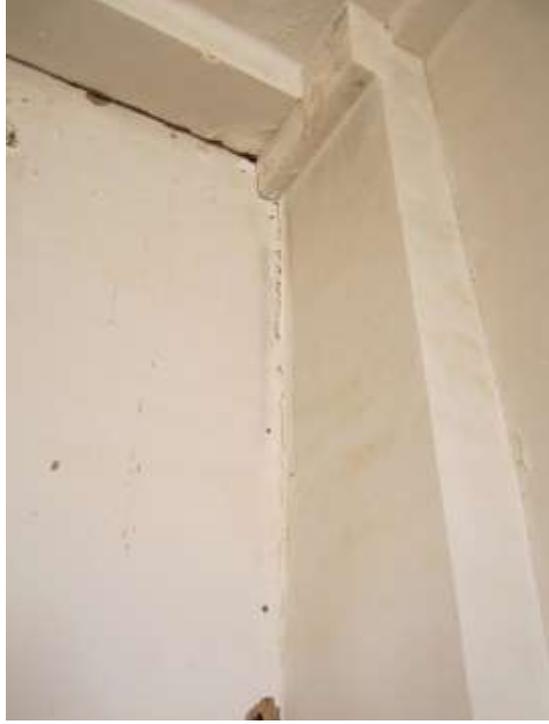
صورة (19.5): انفصال الجدار عن الحزام.

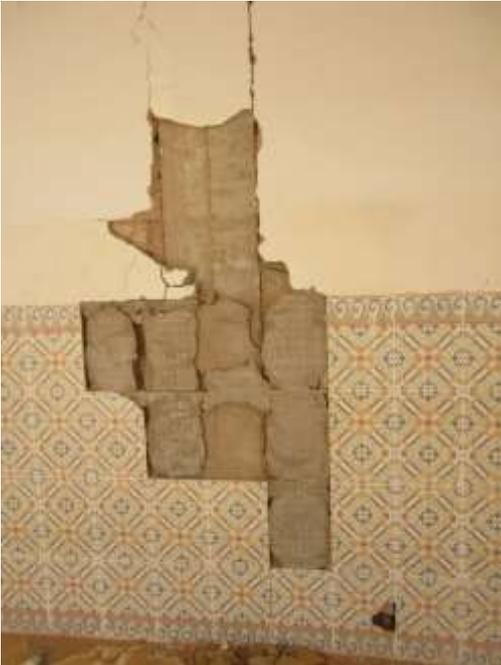
كما شاهدنا شقوق أفقية في منتصف الجدار في الدور الأول انظر الصورة (21.5)، وشاهدنا تساقط لرخام الجدار قرب الأعمدة انظر الصورة (22.5).

صورة (22.5): سقوط رخام الجدار قرب العمود.

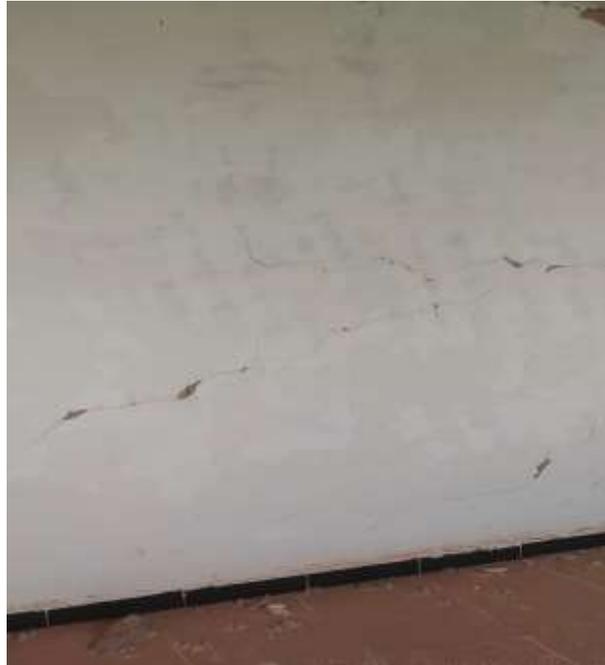
صورة (21.5): شق أفقي في منتصف الجدار.

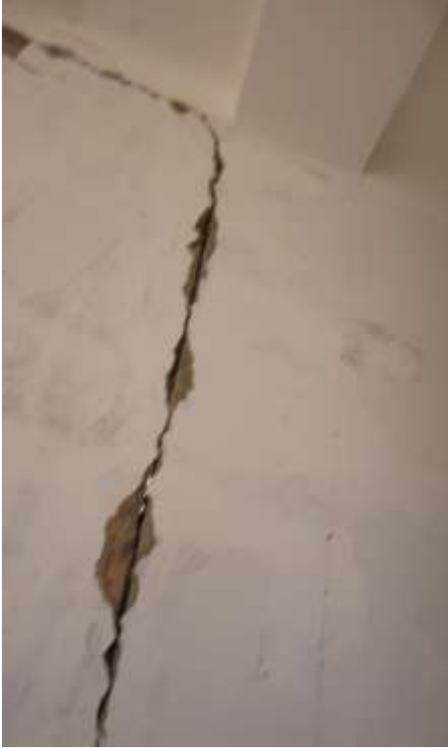
ملاحظة تصدعات عند أركان بعض الغرف كما هو موضح في الصورة (23.5)، وشقوق نافذة كما هو موضح في الصورة (24.5).

صورة (23.5): صدع كبير في ركن إحدى الغرف. صورة (24.5): شق نافذ في إحدى الغرف.

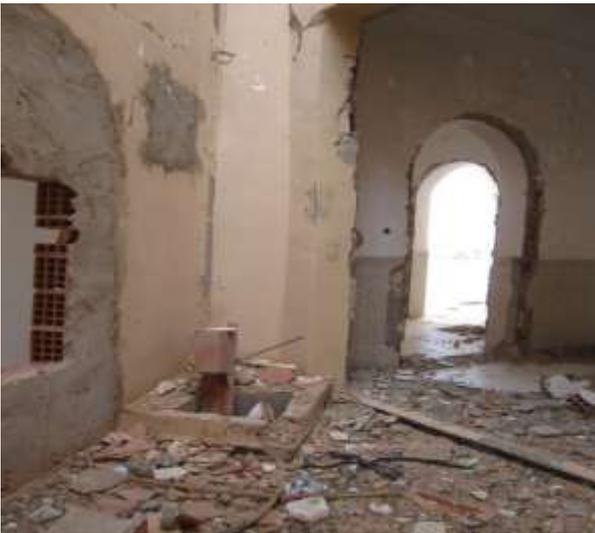
ملاحظة تقوس في بلاطة الطابق الأرضي بسبب الماء المتسرب من إحدى حمامات غرف الدور الأول كما هو موضح في الصورة (25.5)، كما لا حظنا أن جدران غرف الصرف الصحي مصنوعة من مواد منفذة للماء الطوب الأحمر (الأجر) انظر الصورة (26.5).

صورة (25.5): تقوس في بلاطة الطابق الأرضي. صورة (26.5): جدار غرفة صرف صحي من الأجر.

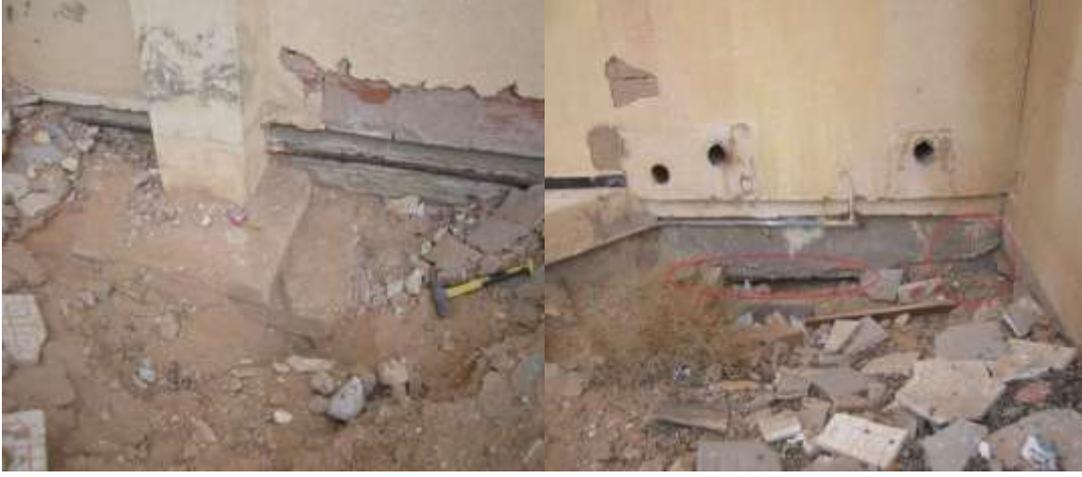
صورة (27.5): صور توضح أن الأساسات منعزل.
