دراسة حالات أمراض المنشآت المتعلقة بمشاكل التربة
دراسة حالة دار الضياف بحاسي القارة

In this project, we visited a deteriorated building (Dar Eddiyaf) in Hassi Garra city _ wellaya El Golea) where we performed the visual preview in order to collect and sort out the differents damages and cracks in essentials/ secondary elements of this building. and identify the principal/ potential reasons for that. As we used the building documents, and the soil study which was already done by offices and labs.(Which ,if not for lack of time we had done it on our own) in order to assess the damage and identify it's danger and to suggest radical solutions or decide to demolish the building.

دراسة حالة (دار الضياف بحاسي القارة)

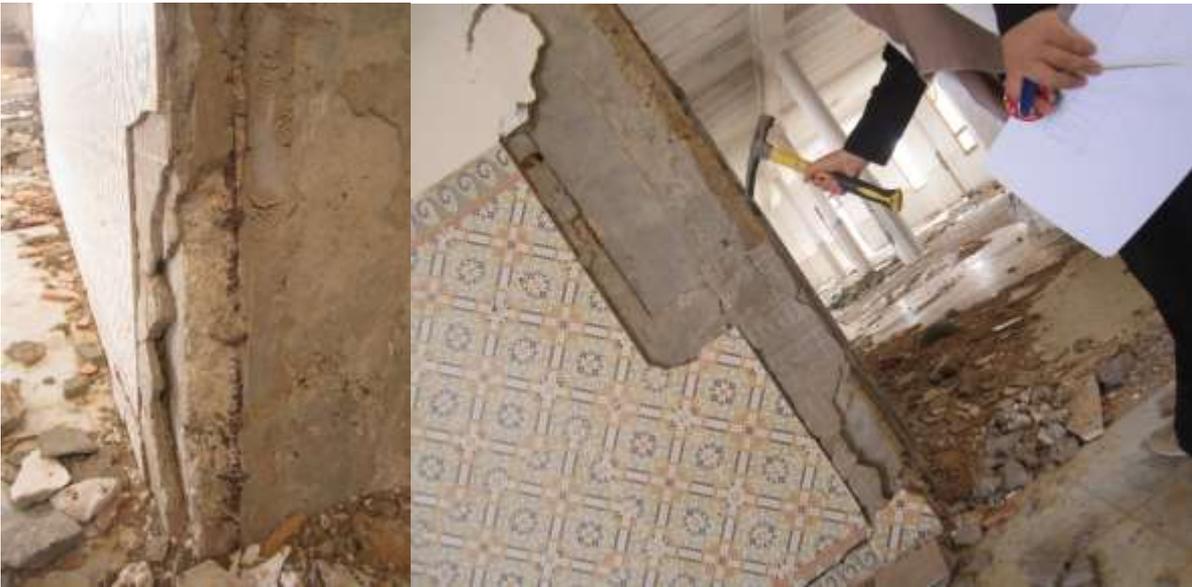
صورة (28.5): الكشف عن حديد التسليح عن طريق تحطيم الخرسانة.

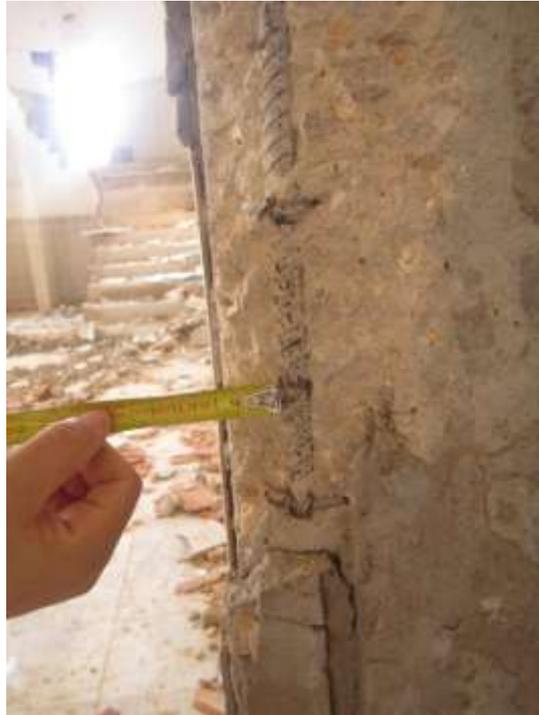
صورة (29.5): سمك الغطاء الخرساني.
