Memoire

Spécialité: génie civil

Theme : Pathologies de l'ancien bâti cas du ksar de Ghardaia

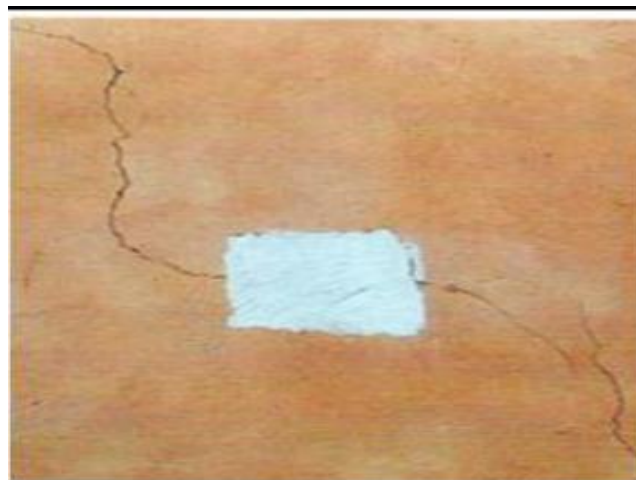
Figure 6: Témoin au plâtre traditionnel.[4]

Poser un témoin et mesurer l'ouverture de sa fissuration suppose d'apprécier la température du support. [4]

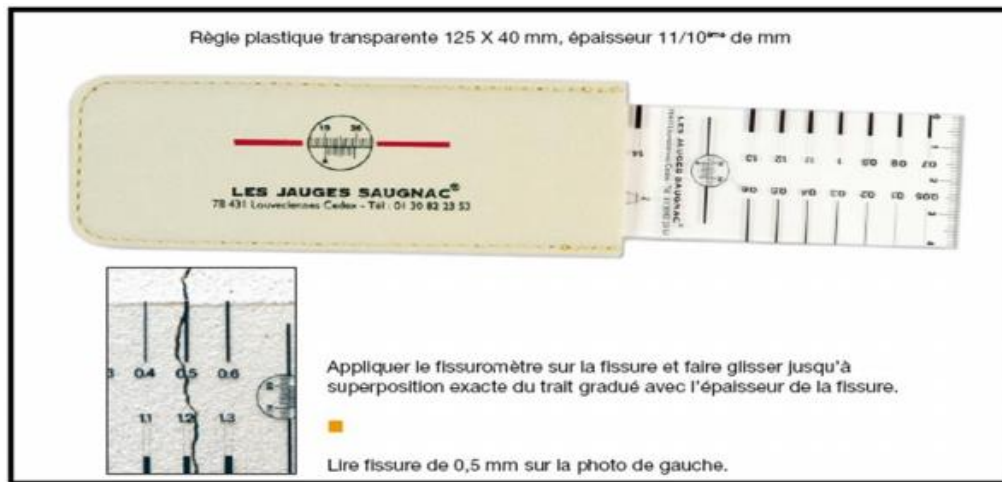
Figure 7: Les jauges Saignac. [4]

❖ **les jauges Saignac** : le suivi de l'évolution des fissures d'un ouvrage suppose des mesures régulières. il est fréquent d'utiliser des pointes clouées de part et d'autre de la fissure. L'observateur mesure avec un pied à coulisse la distance entre les pointes à intervalles réguliers. Cette méthode a été développée il ya quelques années par un expert en bâtiment bien connu, M.Saignac. Les jauges Saignac peuvent être mises en œuvre commodément au droit des fissures que l'on veut surveiller (Fig. I.-7). L'évolution de l'ouverture des fissures peut être appréciée au 1/10 de millimètre grâce à l'échelle dont sont dotées les jauges. la lecture des jauges doit être interprétée avec prudence. .[4]

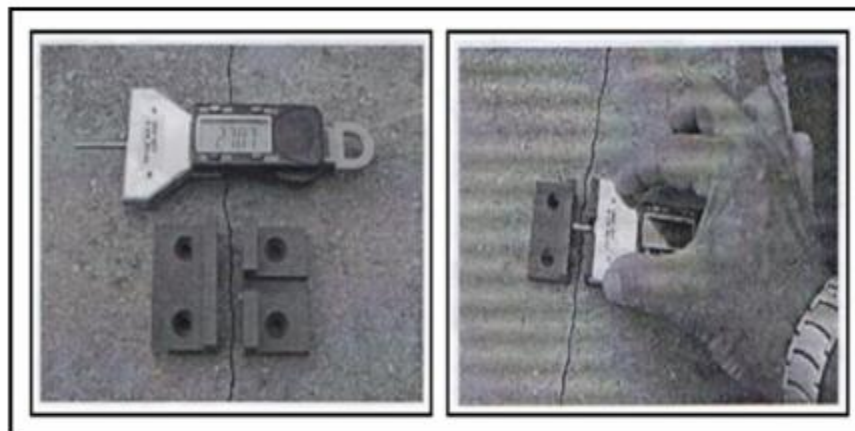
Figure 8: Fissurometre digital.[4]

Nous avons effectué un suivi de l'évolution de l'ouverture de 5 fissures en utilisant un fissurometre digital. (Fig. I.-8)

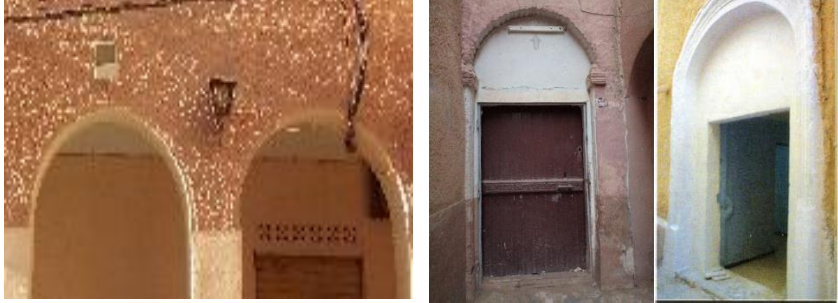
Elément	Photo
<p>Arc plein centre : Ce type d'arc est utilisé dans les galeries, des places, ikomar dans la maison, les portes d'entrée, la mosquée.</p>

<p style="text-align: center;">Figure 34: utilisation d'arc plein centre</p>
<p>Arc brisé: Ce type d'arc est utilisé dans les ports d'entrée.</p>

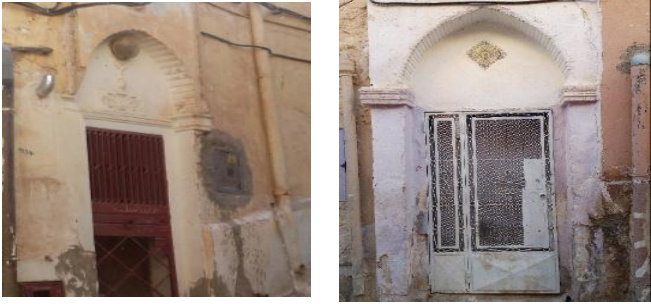
<p style="text-align: center;">Figure 35 :arc prisé</p>
<p>Colonne et pilier :</p> <ul style="list-style-type: none"> - Les colonnes sont utilisées dans les galeries des places, ikomar dans la maison. - Les piliers sont utilisés dans la mosquée El Atike.

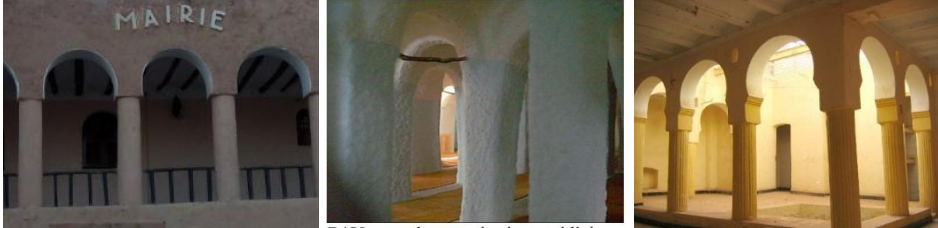
<p style="text-align: center;">Figure 36: les piliers et les colonnes</p>
<p>Chapiteaux : Utilisation des chapiteau dans le traitement de la</p>

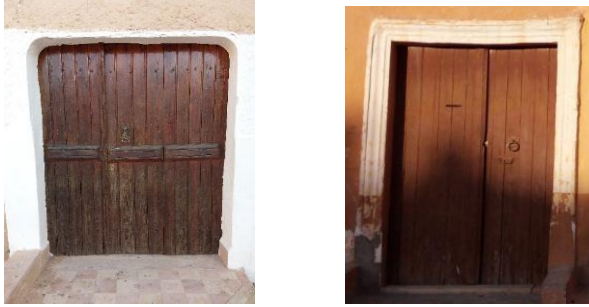
Elément	Photo
<p>Bordure de portes : des bordure simple traité avec le plâtre.</p>

<p style="text-align: center;">Figure 38: Bordure des portes</p>
<p>Ouverture : Différent forme d'ouverture (carré, rectangulaire, triangulaire, cercle)</p>

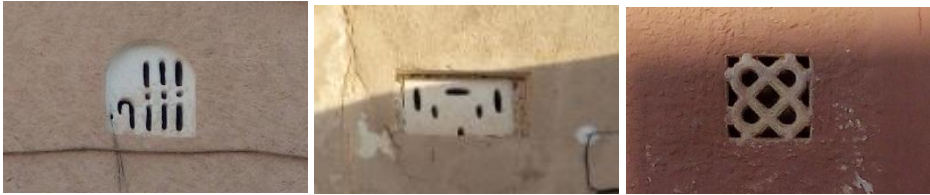
<p style="text-align: center;">Figure 39: les différentes formes d'ouverture</p>
<p>Moucharabiés : Utilisation de moucharabié confectionné en plâtre.</p>

<p style="text-align: center;">Figure 40: moucharabié en plâtre</p>
<p>Fenêtre : Les différent forme de fenêtr.</p>

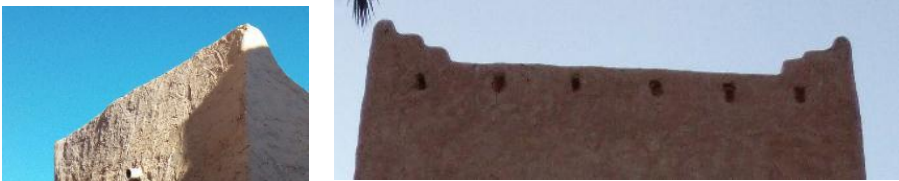
<p style="text-align: center;">Figure 41: les différentes formes de fenêtr</p>
<p>Couronnement : - les couronnement des maisons sont plat non triaté. -les couronnements de la structure défensif sont traité.</p>

<p style="text-align: center;">Figure 42: les couronnements</p>

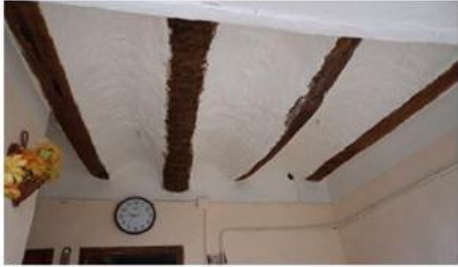
<p>Voutain : Les toitures envoutain fait par le plâtre.</p>

<p>Figure 43: toitures en voute</p>
<p>Niche : utilisation des niche avec différent forme.</p>

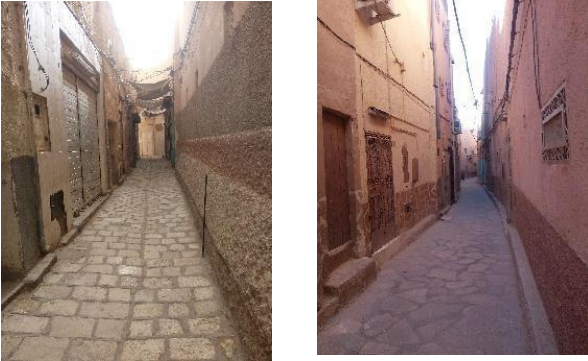
<p>Figure 46: les portes d'objet</p>
<p>Sol : utilisation depierre et makate.</p>

<p>Figure 47: traitement du sol</p>

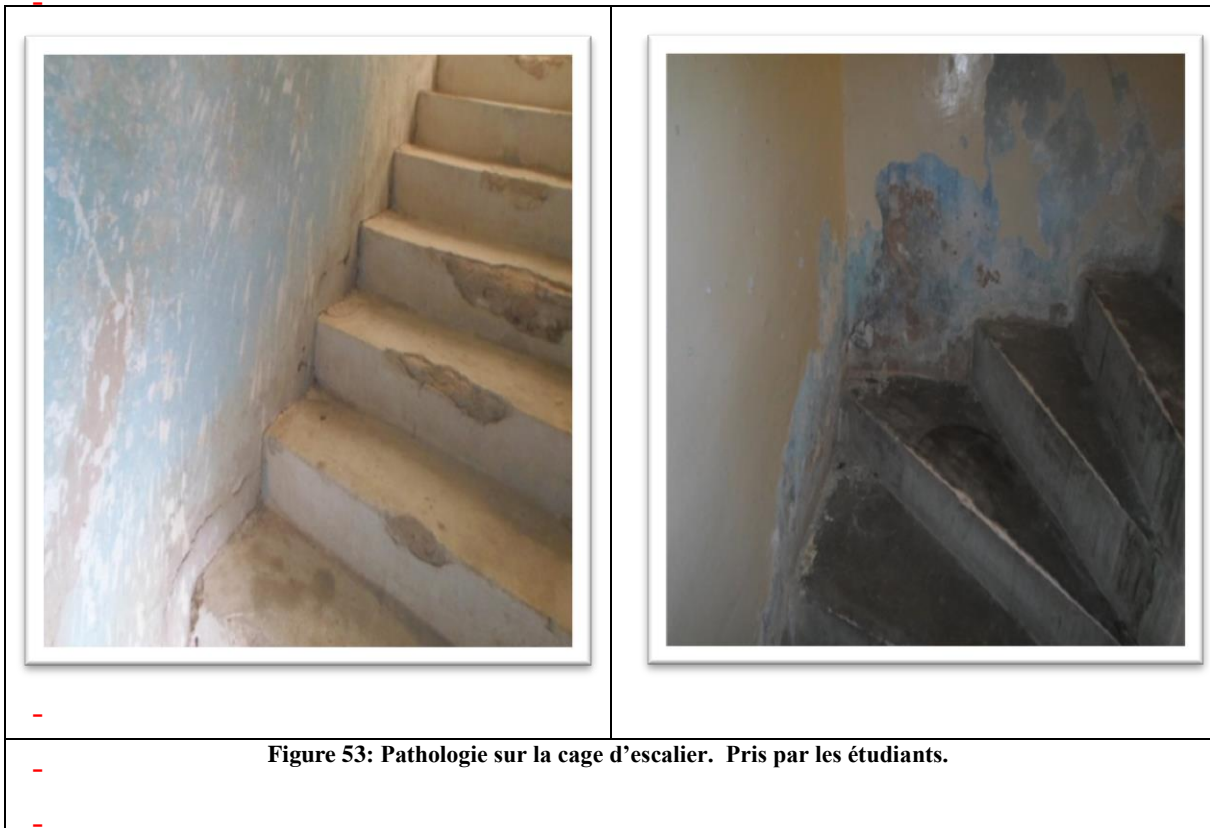
Figure 53: Pathologie sur la cage d'escalier. Pris par les étudiants.

- Enduit et peinture défectueux par l'effet de l'humidité et infiltration deseaux pluviales à travers les terrasses, murs en maçonnerie
- Fissuration du mur porteur
- Endommagement de la rampe et des marches
- pourrissement
- Conséquences dommageables des variations de teneur en eau
- Dégradation du revêtement
- Vieillessement des joints de mortier des murs
- remontées capillaires sur les murs

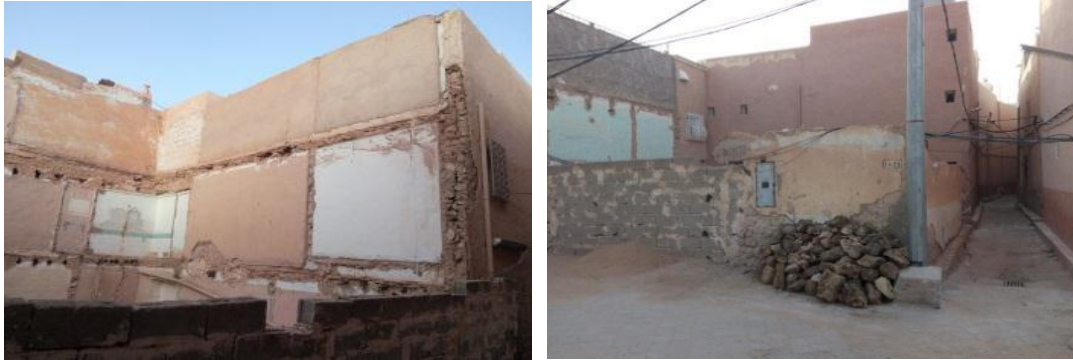
Figure 54: maison effondré. Pris par les étudiant.

- Maison effondrer menacent de s'effondrer les maisons à proximité.

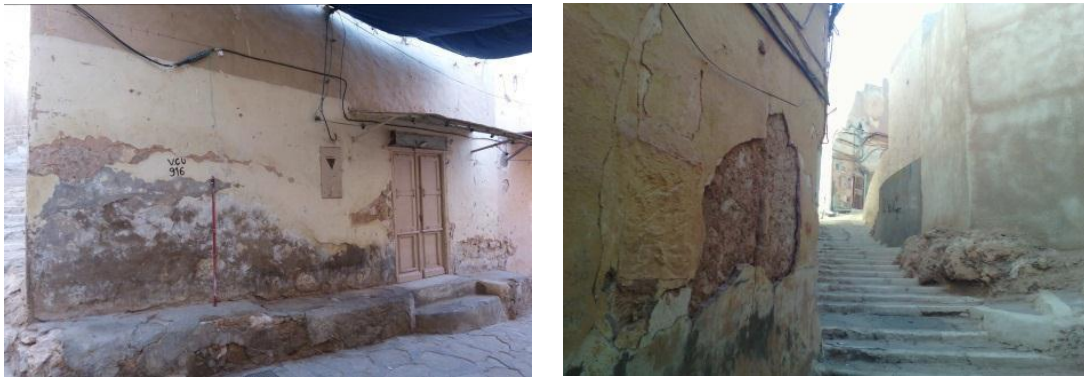
Figure 55: la dégradation de soubassement. Pris par les étudiants

- La dégradation des murs ou niveau de soubassement (humidité)

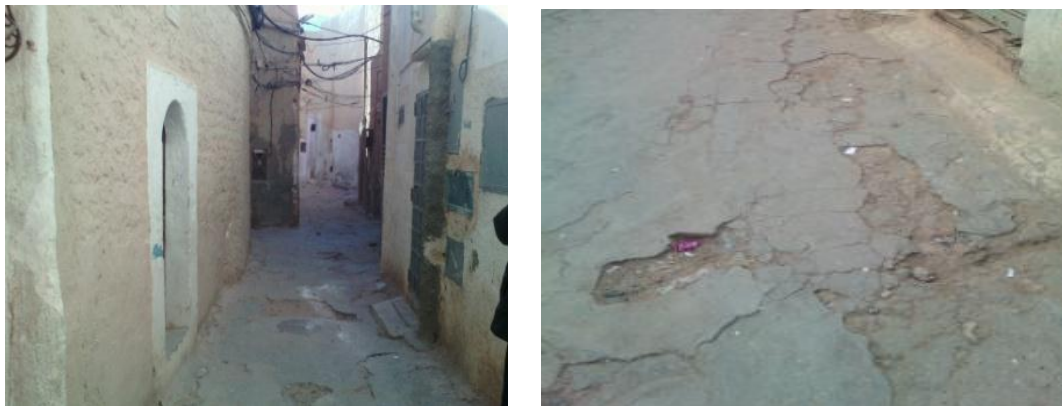
Figure 56: pavage dégradé. Pris par les étudiants

- Dégradation du pavage des voiries.

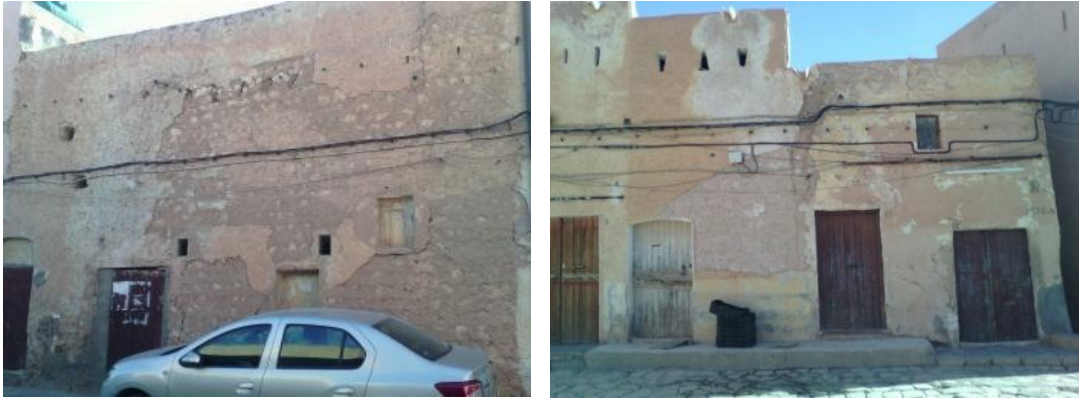
Figure 57: enduit détérioré. Pris par les étudiants

- Dégradation des enduits

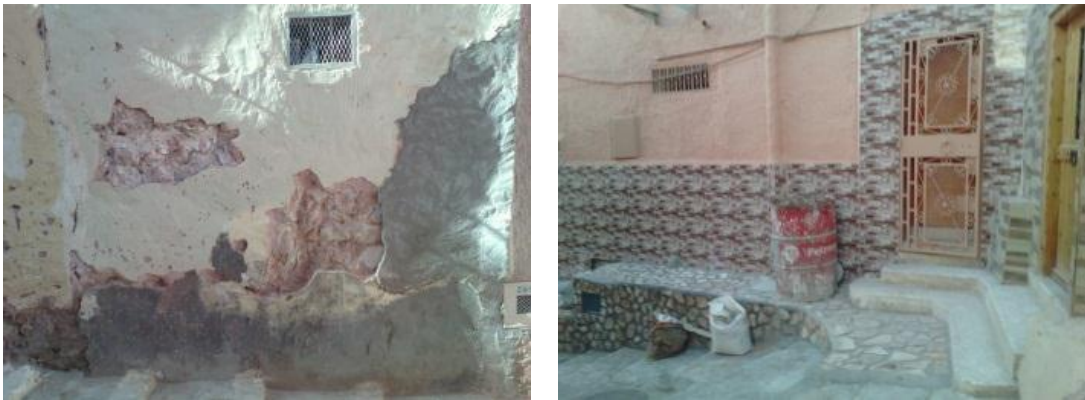
Figure 58: L'utilisation de ciment et de Faïence. Pris par les étudiants

- Utilisation des matériaux non adapté (ciment et Faïence)

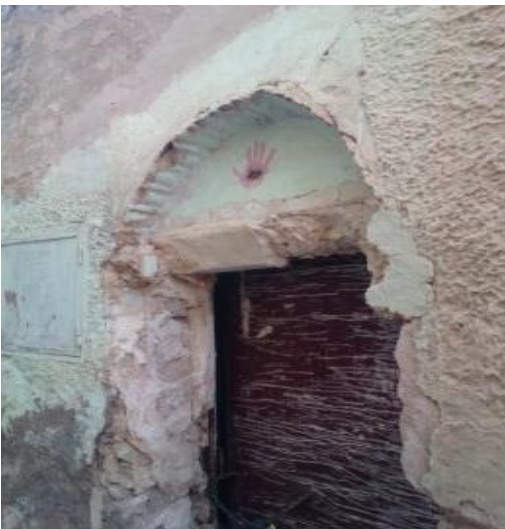
Figure 59: Dégradatio éléments décoratifs.

- Dégradation des éléments décoratifs. Peinture gonflement
- L'hétérogénéité des matériaux au niveau de façade

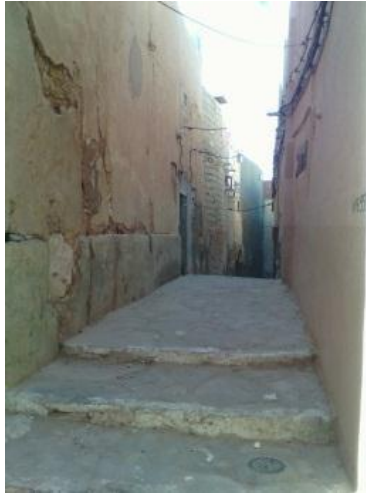
Figure 61: fissure inclinée.

- Fissuration sur les murs.

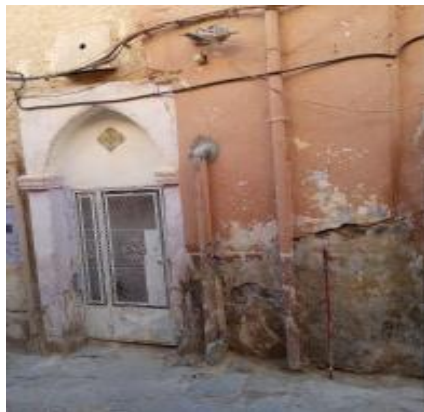
Figure 63: infiltration des eaux pluviales et eaux usées. Pris par les étudiants

- Problème d'évacuation des eaux usées et pluviales

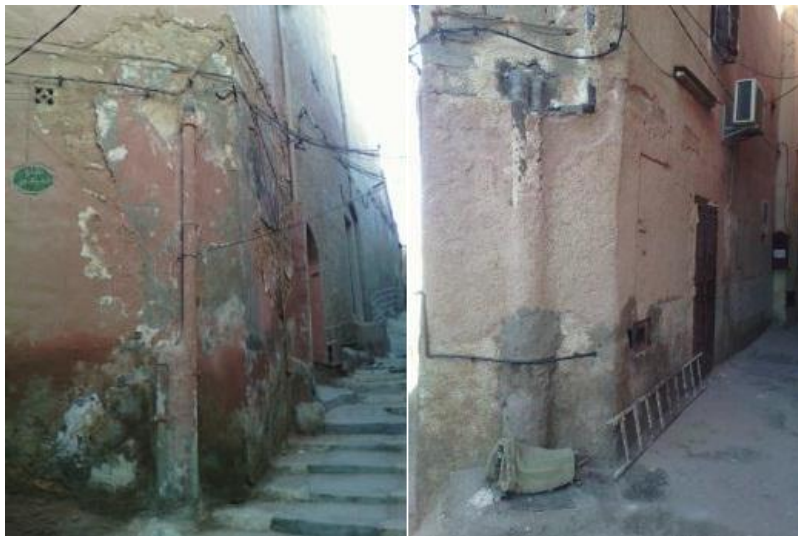
Figure 65: humidité sur la façade. Pris par les étudiants

Réseaux eau usée souffrent de nombreux problèmes surtout les fuites, où on trouve des canalisations détériorées sur les façades.

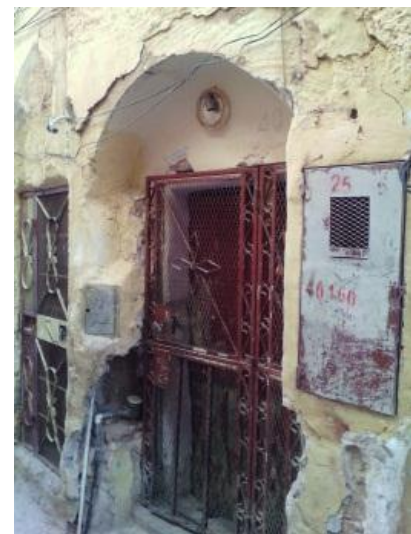
Figure 66: fuite au niveau du compteur.

- Des compteurs qui posent un grand impact sur les murs.
- les canaux, qui affectent les fondations et les planchersintérieurs.

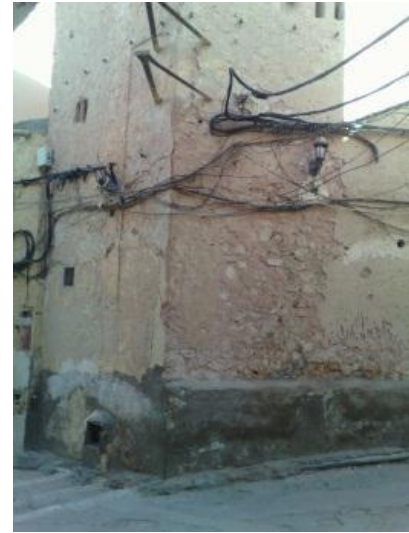
- La mauvaise installation de réseau moderne.
- laissé l'ancien réseau avec ses annexe (fils - supports - colonnes ...) est un phénomène qui défigure la vue du ksar.
- Certaines boîtes d'installation électrique apparente, ce qui représente un danger pour les habitants.

Figure 67: Fils d'électricité apparent qui défigure le façades. Pris par les étudiants

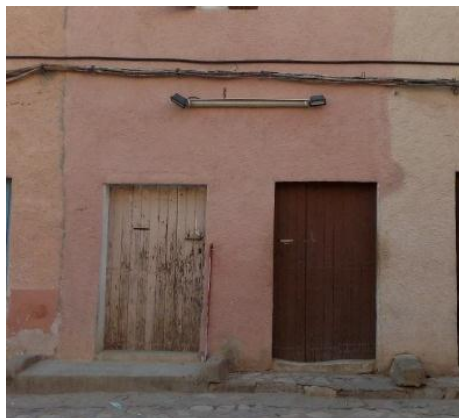
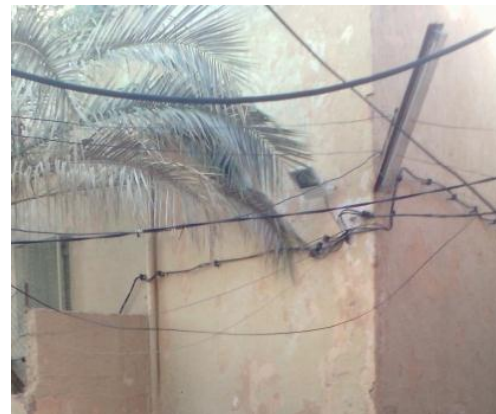
En ce qui concerne l'éclairage public, on remarque le manque de l'éclairage dans certains quartiers dans le ksar, est un éclairage modeste, il n'est pas intégré avec le cachet architectural(non intégré et non unifié).

Figure 68: les lampes non adopté avec le style traditionnel. Pris par les étudiants

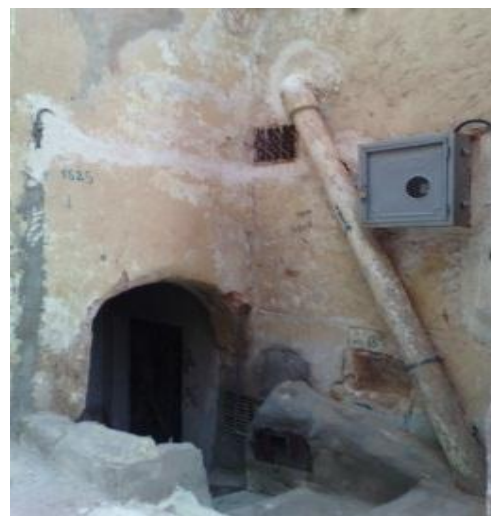
Figure 69:Compteur de gaz

Le réseau de gaz est bon dans la plupart des points. Mais dans certains cas, nous voyons le compteur apparent sur la façade, qui défigure la façade

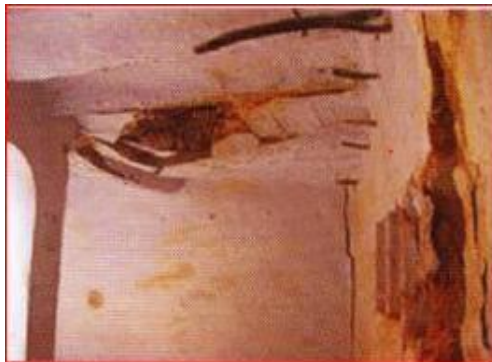
Figure 70: Déformation des plancher [22].

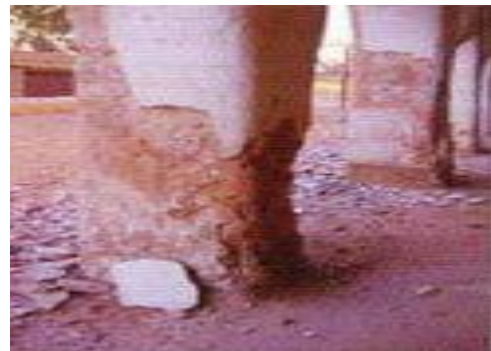
Figure 71: Dégradation de la mortiers [22].

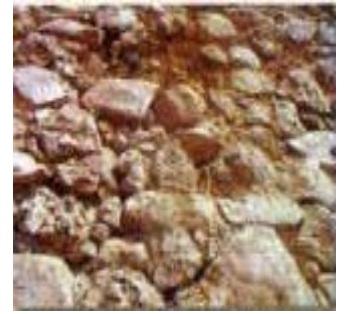
Figure74:Détérioration de Mur [22].

Les Séparateurs des murs en pierre a exposé de l'un dommage du fait de facteurs climatiques, en particulier l'eau, car cela peut les dommages causés par les mouvements des problèmes liés à la construction (gonflement, l'inclinaison, fissures) ou en raison de la croissance des plantes.

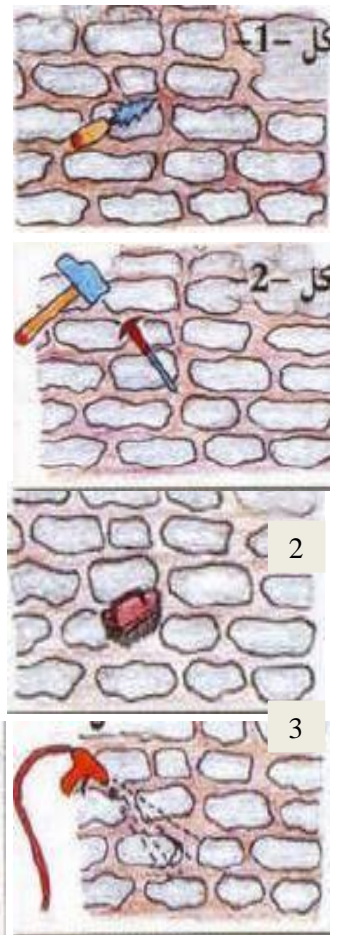
Figure 75: Réparation des entretoises entre les Pierre endommagées [22].

1. Suppressions des parties de l'ancien coulis, des entretoises affectée et pour le nettoyage des outils que nous utilisons comme des lames, et afin d'enlever les entretoises de coulis large utilisation du burin et un marteau très soigneusement.
2. Nettoyer et dépoussiérer des entretoises avec une brosse dure.
3. Hydratantes jusqu'à saturation avec l'eau pour obtenir une bonne cohésion du mortier.
4. Préparer de mortier et Prenez la quantité de pâte et versez la quantité de lait de chaux dans la mesure où les rend liquide dans les joints étroits et lourds dans les grosses articulations.

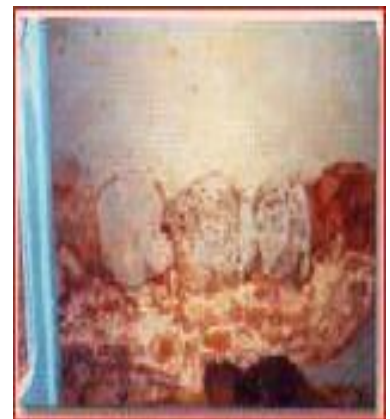
Il peut être trouvé à l'avant de plus de 30 espèces de sels dissous, par exemple: certaines bactéries produisent de l'acide sulfurique qui réagit avec la pierre de carbonate de calcium pour donner du sulfate de calcium ou gypse, d'autres bactéries produisent de l'acide nitrique, ce qui rompt le carbonate de calcium au nitrate de calcium.

Figure 77: Traitement des sels [22].

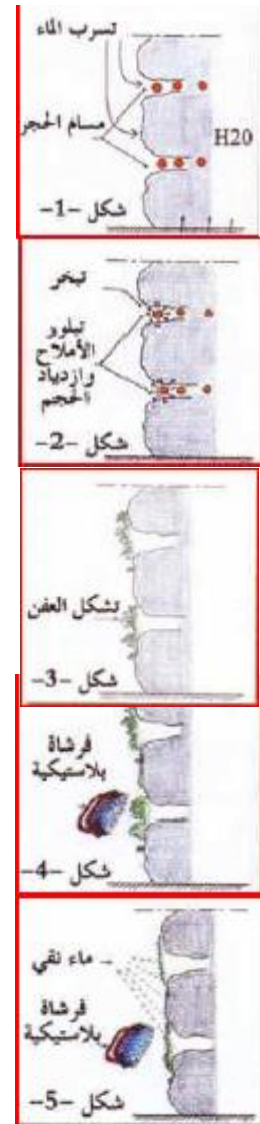
3- Nettoyer l'espace destructif avec de l'eau et frotter avec une brosse et de plastique, ici il faut prendre soin d'utiliser aussi peu que possible pour éviter les sels solubles dans l'eau dans la terre et des pierres à l'intérieur et disposé sur l'interface

après évaporation de l'eau et nettoient de bas en haut afin de réduire les fuites d'eau à l'intérieur de la façade.

Figure 78: Traitements des sels [22].

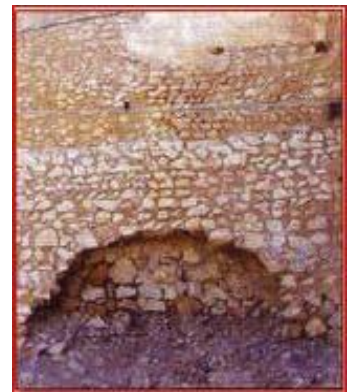
Figure 79: détérioration de mur [22].

Principalement composés d'une interface unique et certaines des facettes (deux murs intérieurs et extérieurs), les deux types construits avec des pierres en plus des murs de boue.

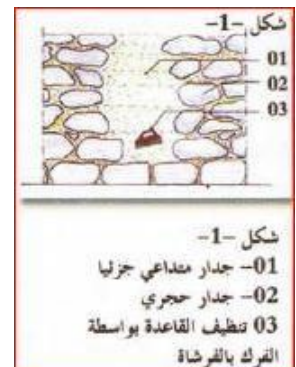
1. Enlever les Pierre endommagées et nettoyer l'espace à laisser en utilisant une brosse métallique.
2. Nécessite l'utilisation de pierres avec les mêmes qualités et caractéristiques physiques et mécanique des pierres originales du mur.
3. La pierre utilisée manuellement pour correspondre en termes de forme avec le reste de l'espace du mur.
4. Humidifier la surface et les bases de pierres utilisées avec l'eau.
5. Installer des Pierre sur le consensus de bâtiment en Pierre sur le mortier et les coins peuvent être utilisés pour installer une pierre selon les niveaux de hauteur désirée.
6. Dans le cas de l'utilisation du mortier de calcaire est augmenté par une comparaison de la taille de deux ou trois tailles de sable propre.

Figure 80:Deterioration de mur [22].

7. Couvrez les joints des murs en pierres.
8. Injection du mortier de calcaire fluide derrière d'un ranger de pierre pour remplir tous les vides.

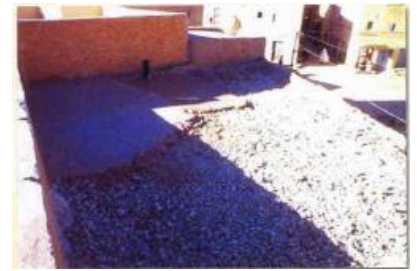
Figure 82: Réparation d'étanchéité [22].

La couche d'isolation de l'eau de pluie dans l'habitat traditionnel à la vallée du Mzab se compose d'une couche de sable et d'autres de mortier de chaux. Une épaisseur allant de 07 à 10 cm. Fonction dirigée les eaux

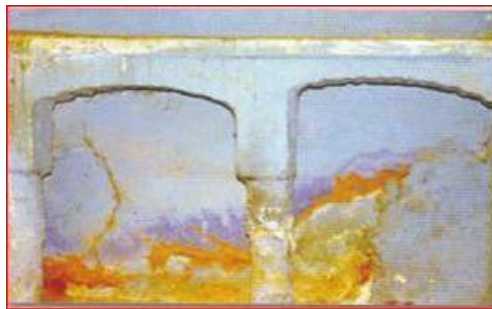
Figure 84:remonté capillaire [22].

Les eaux souterraines sont généralement riches en sels solubles ces eaux sont monter par la remonté capillaire dans la paroi du niveau des fondations et comme cela est bien connu paroi exposée ci-dessus de la surface de la terre à l'extérieur, ce qui accélère l'évaporation de l'eau et conduisent à la cristallisation des sels dissous des surface des pierres et ces sels cristallisé entraînant une pression sur la surface des matériaux et la saturé de l'humidité.
