Mémoire

Pour l'obtention du diplôme de Master

**Étude des matériaux et techniques de réhabilitation
de la place du marché de Ghardaïa**

Aujourd'hui, après plus de 22 ans de travaux de réhabilitation, la place du marché se trouve en état de dégradation au niveau de plusieurs sections de pavage en pierre aussi au niveau des façades, cela est principalement dû au manque d'entretien permanent à l'égard de celui-ci.

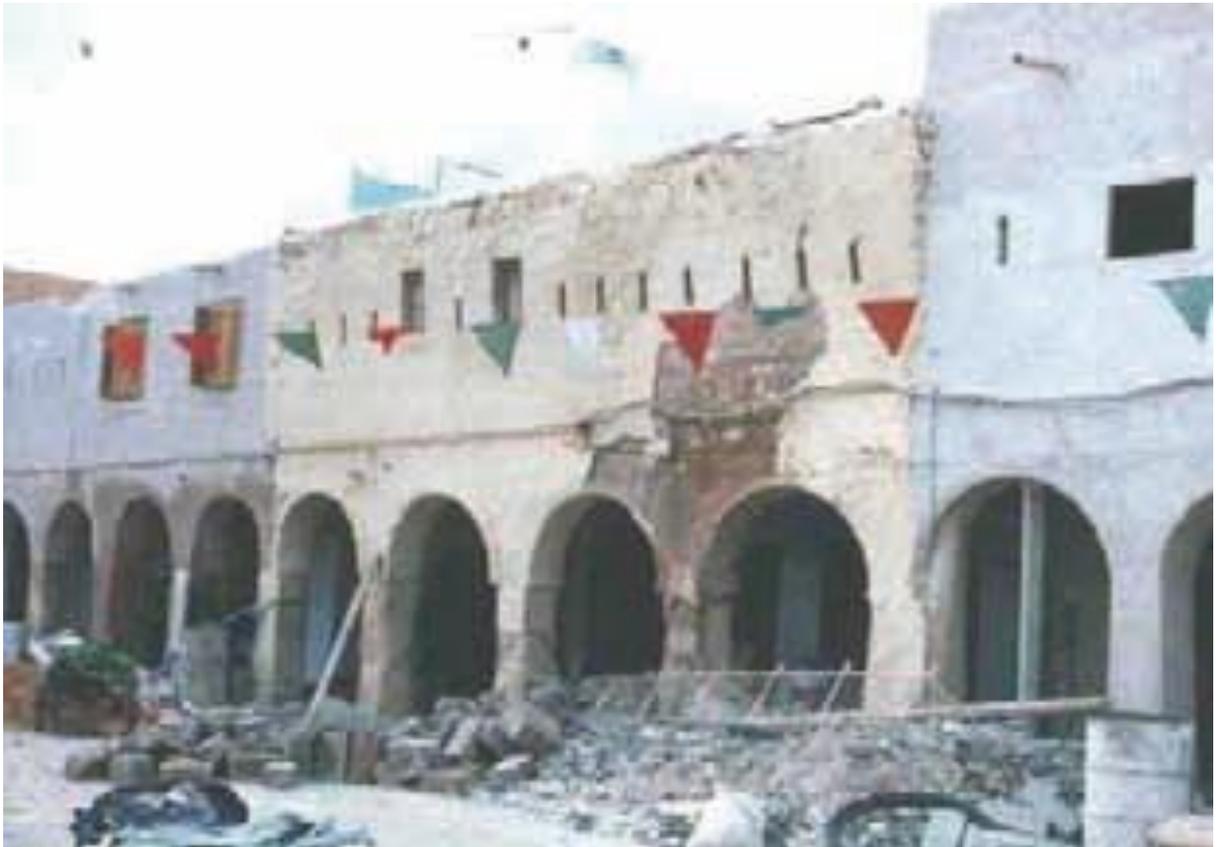
Photo 2.4 : Démarrage des travaux de Décapage les façades. Source : [4]

Le point faible apparu dans les murs des façades de la place du marché est la faiblesse de ses murs suite aux fissures et à la perte des propriétés physiques des matériaux, On remarque que la plupart des murs des façades de la place sont en pierre et mortier de gypse de la chaux locale. L'eau de pluie est le premier ennemi de ce matériau lorsqu'elle s'y infiltre, Lorsque ces zones ne sont pas entretenues immédiatement, le mur commence à perdre ses caractéristiques physiques en raison du vieux mortier qui retient l'eau, ce qui entraîne la fragilité du mur.

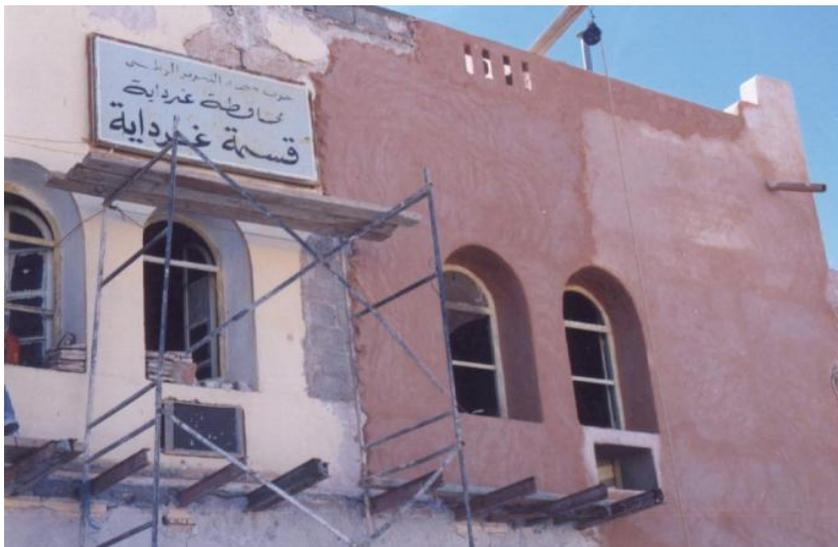
Photo 2.5 : Les corrections architecturales de la façade du siège du Front de Libération Nationale. Source : [4]

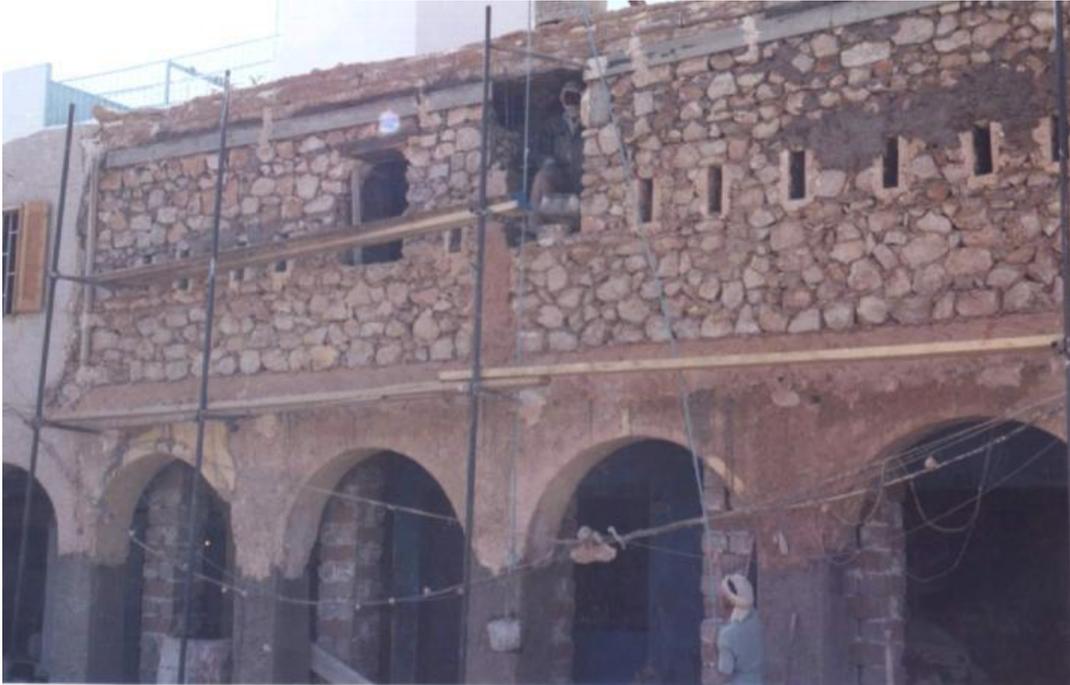
Photo 2.6 : Les corrections architecturales de la façade Nord-est. Source : [4]

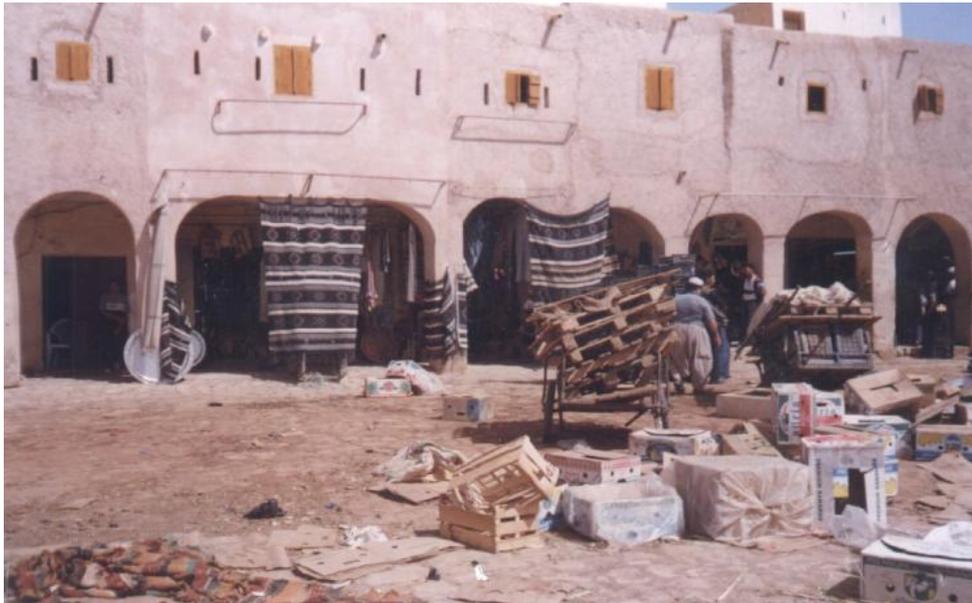
Photo 2.8 : Achèvement des travaux de traitement de la façade nord-ouest de la place du marché. Source : [4]

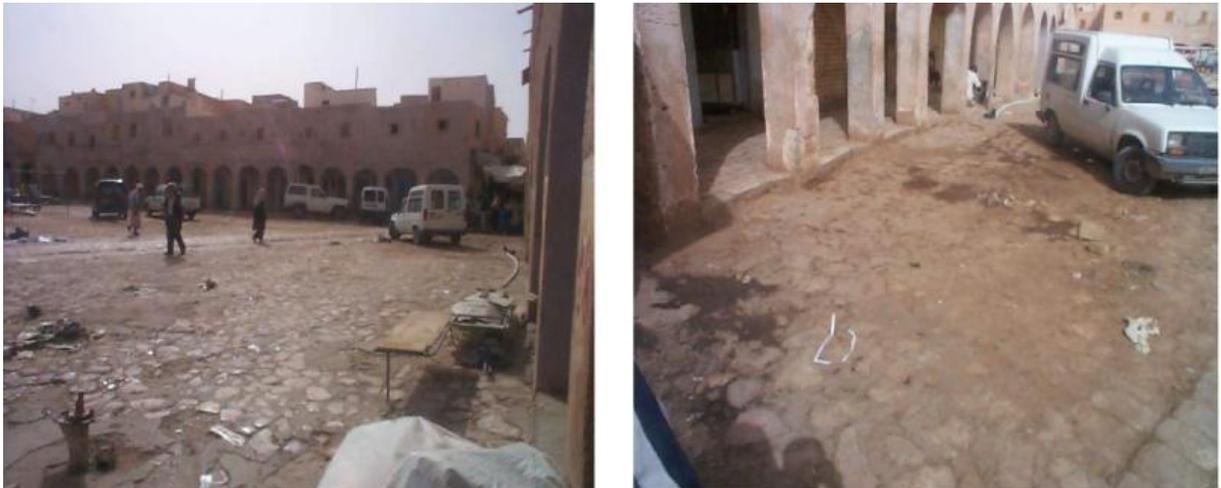
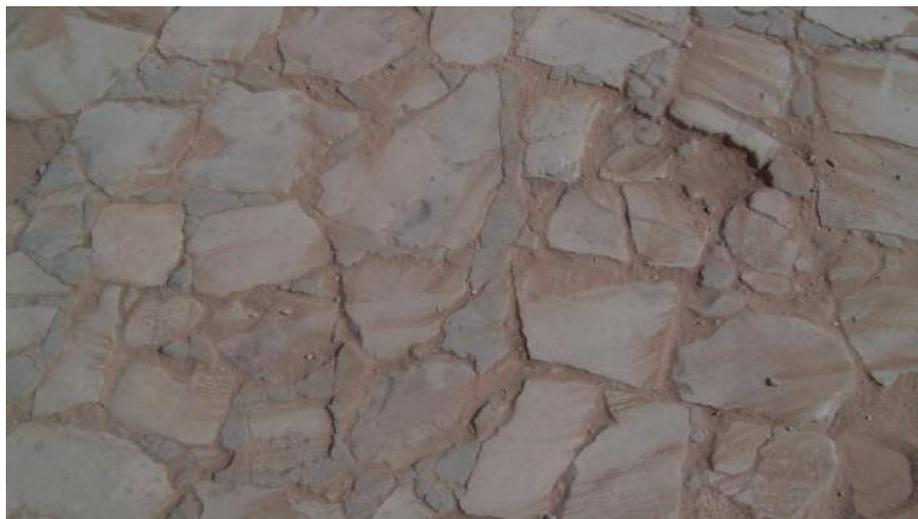
Photo 2.12 : Etat de pavés avant les travaux de réhabilitation (partie Sud). Source : [4]

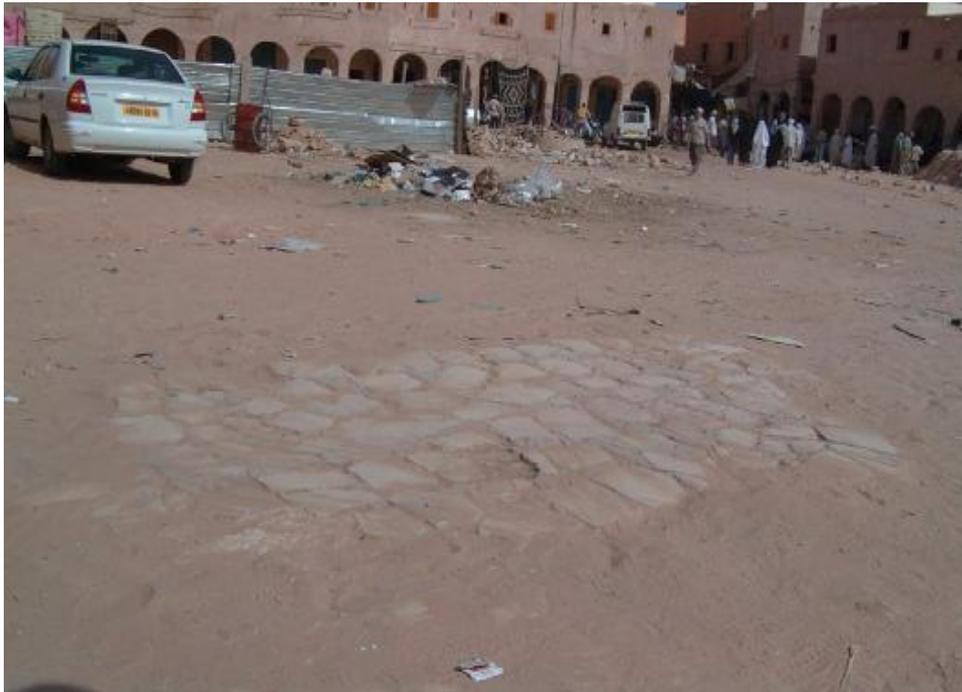
Photo 2.13 : Etat de pavés avant les travaux de réhabilitation (partie nord) Source : [4]

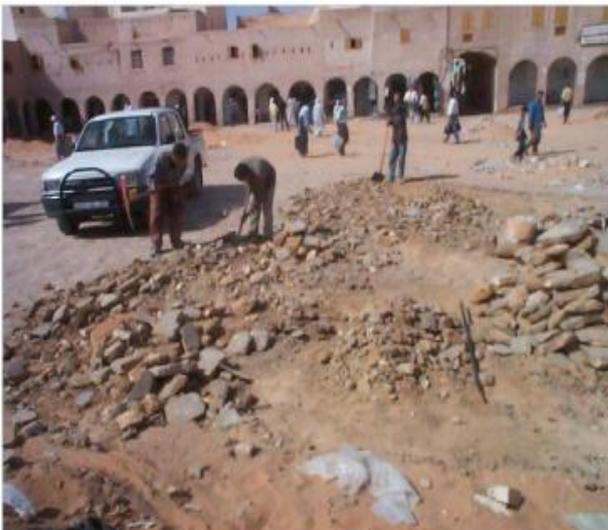
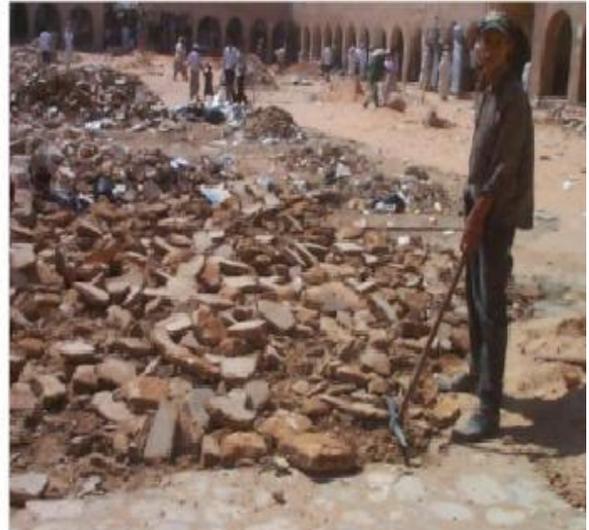
Photo 3.1 : Décapage de l'ancien pavage de la place du marché. Source : [4]

- Décapage de l'ancien pavage y compris transport et évacuation à la décharge des déchets inertes.
- Récupérer les pierres et les bordures anciennes de bon état.
- Stockage des pierres pouvant être récupérées y compris le nettoyage des éléments en pierre de tous les adhésifs, cette préparation est nécessaire. Elle consiste au minimum en un nettoyage des éléments de récupération afin de les débarrasser des résidus de couche de pose, produits de jointoiement et autres éléments qui pourraient y adhérer ou y être mélangés. Dans ce cas, on parle de «pavés de réemploi».
- Nettoyage général du site.

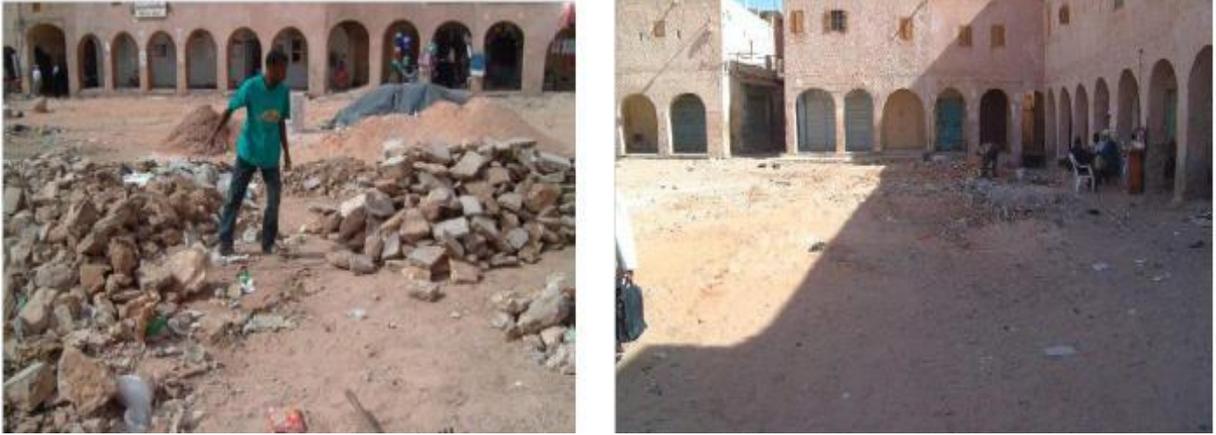
Photo 3.2: Nettoyage et Récupération des anciennes pierres. Source : [4]

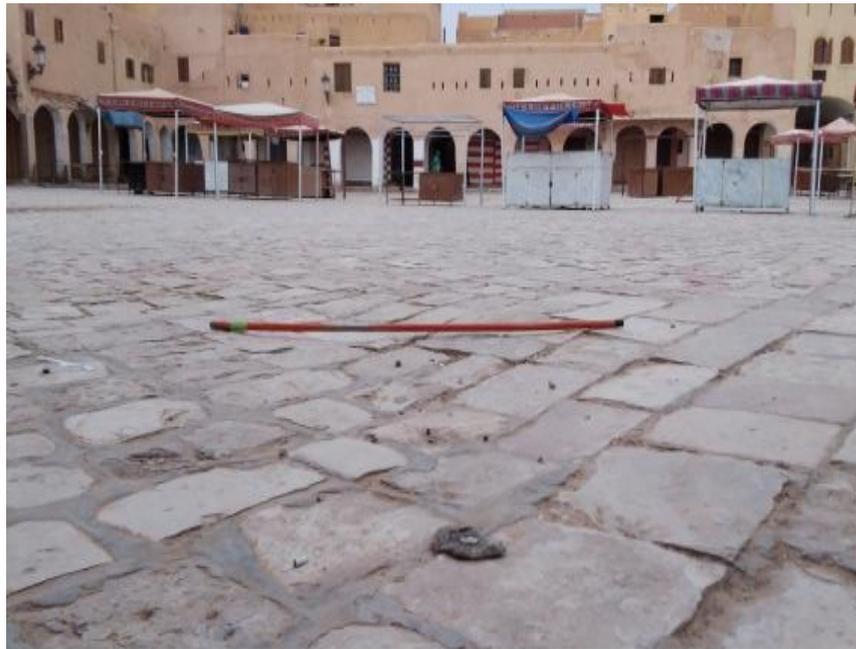
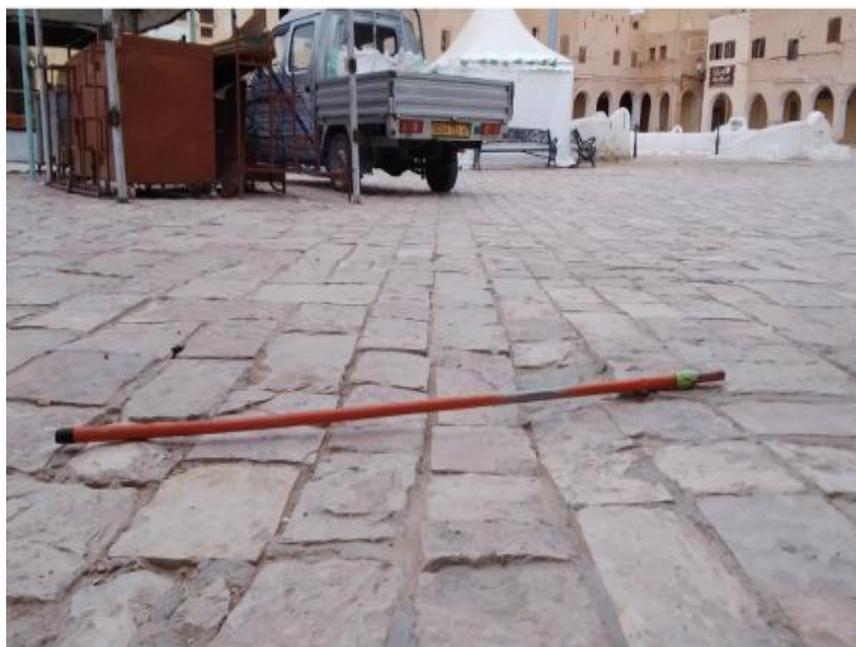
Photo 5.8 : Déformations locales dues à une exécution peu soignéeSource : Auteurs

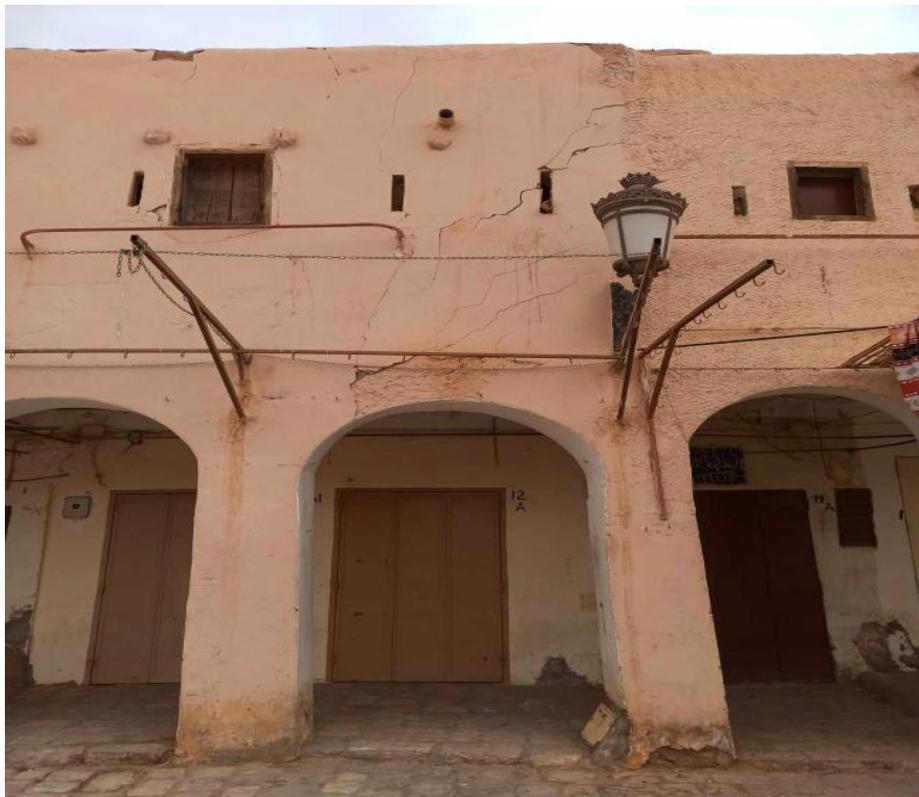
Après diagnostic de ces fissures en façade (photo 66), Il s'est avéré que le voisin du côté gauche de la façade a effectué des travaux de démolition du mur du premier étage et l'a reconstruit, En conséquence, le côté droit du mur de façade a été touché et des fissures sont apparues.

Photo 5.25 : Fissures au niveau de la façade Source : Auteurs

La restauration des façades est un processus délicat qui nécessite un mélange d'expertise technique et de sensibilité artistique, aussi que des matériaux de construction adaptés. La première chose à faire avant toute intervention est un diagnostic complet, Cela implique l'évaluation de l'état de la façade, l'identification des problèmes et la planification des interventions nécessaires.
